PROCES VERBAL DE DESCRIPTION

A la suite d'un commandement de payer valant saisie immobilière en date du 10 février 2021, il m'est demandé de procéder à la description de l'immeuble sis à RENTY (62560), 15 Hameau de Rimeux, cadastré section AO n°127, 128, 131, [REDACTED]

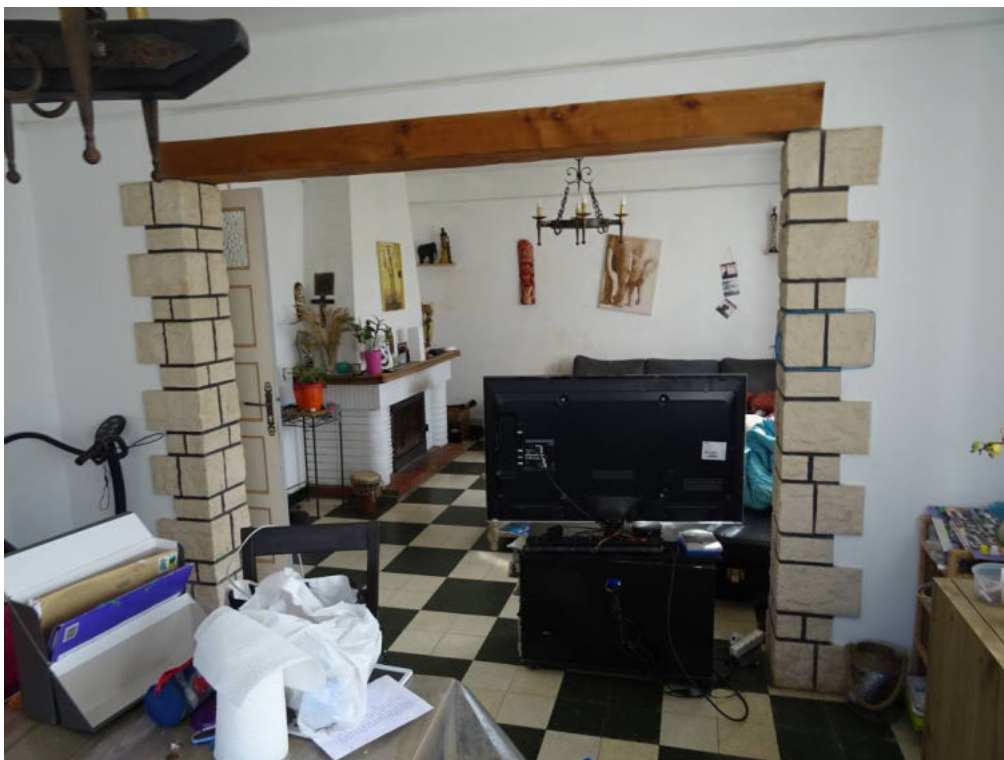
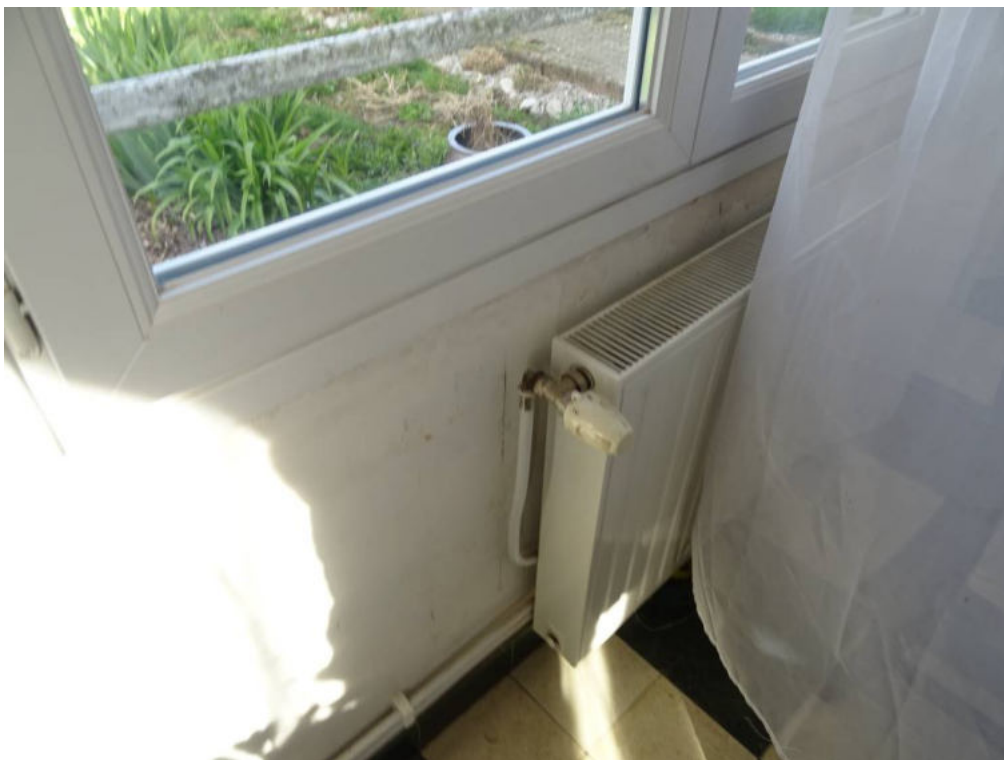
Salon / séjour

Porte sur dégagement en bois peint. Sol carrelé, plinthes en carrelages. Séjour/salle à manger séparé par une arche de pierres de parement et fausse poutre. Côté salle à manger, deux triple fenêtre deux ouvrants PVC, double vitrage, avec volets roulants à commande électrique. Radiateur de chauffage central avec robinet thermostatique
Côté séjour : triple fenêtre deux ouvrants PVC, double vitrage, avec volet roulant électriques. Cheminée avec insert dont la vitre est fendue. Radiateur de chauffage central avec robinet thermostatique

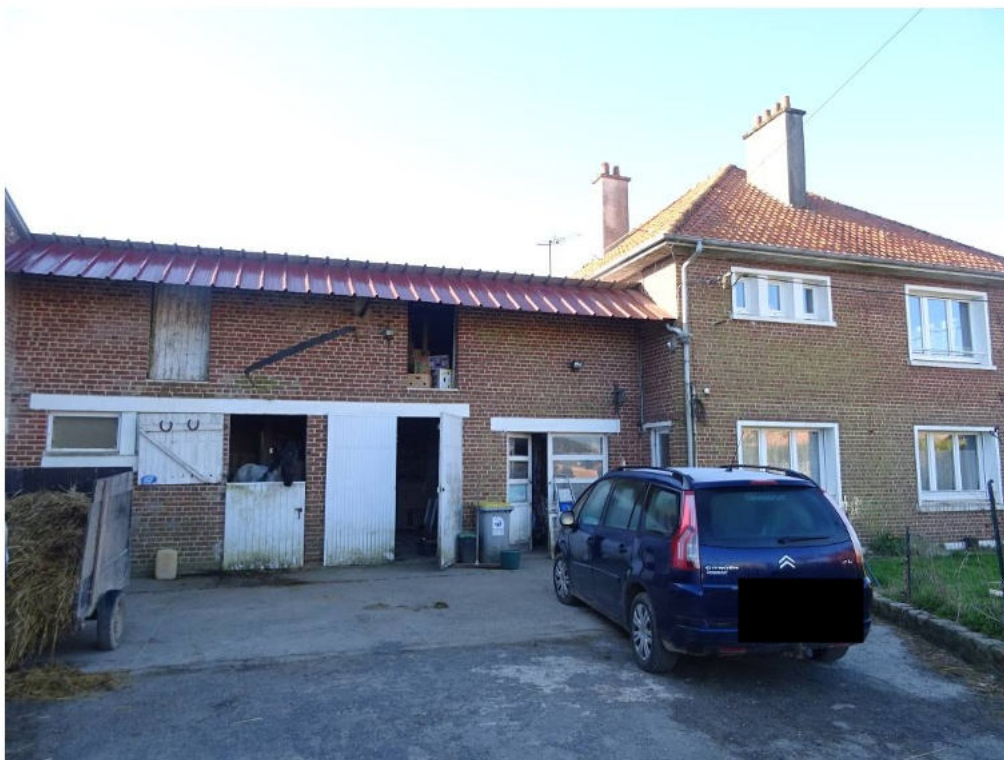
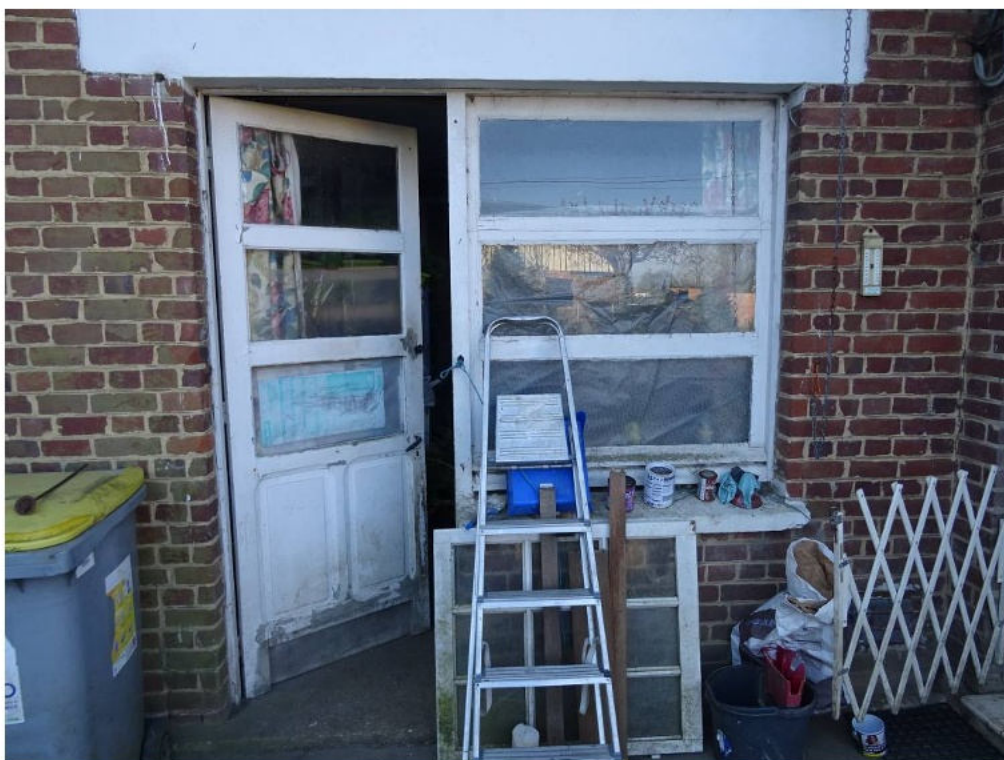
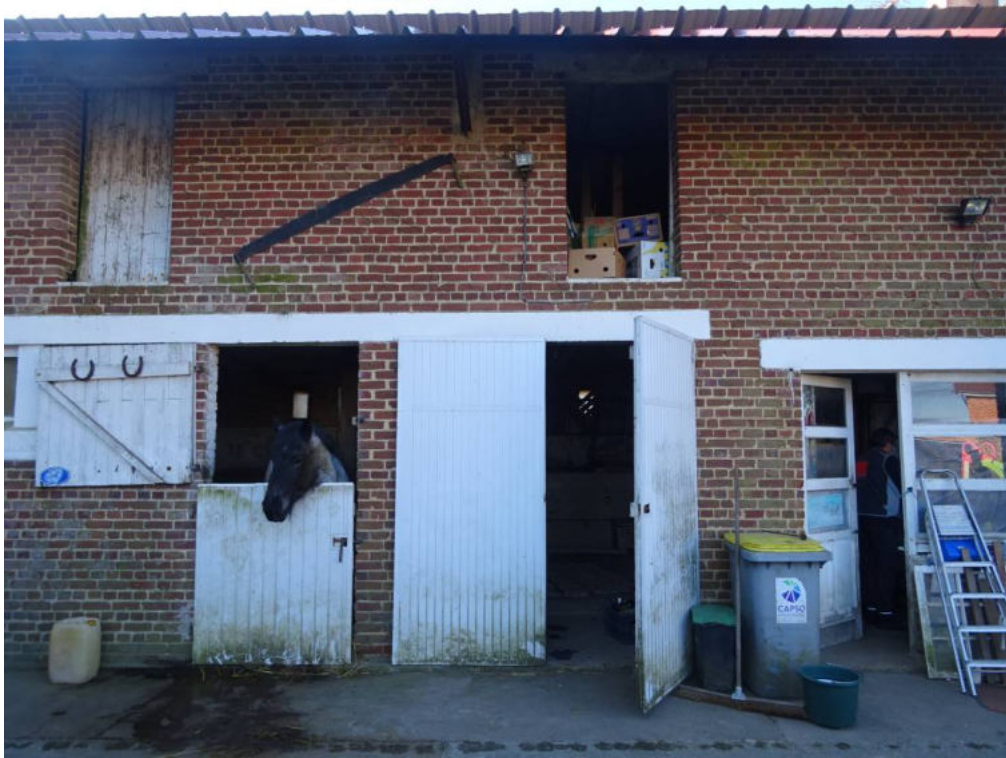
Chaufferie, étable, écurie

Porte et fenêtre anciennes. Chape de sol ciment, murs en briques peintes, hourdis béton au plafond.

Sol en ciment. Murs en briques et parpaings en partie cimenté, hourdis béton au plafond.

Double porte bois doublée d'un habillage PVC. Les murs sont en briques, parpaings et revêtement ciment. Plafond : hourdis béton. L'ensemble est quasiment à l'état brut.

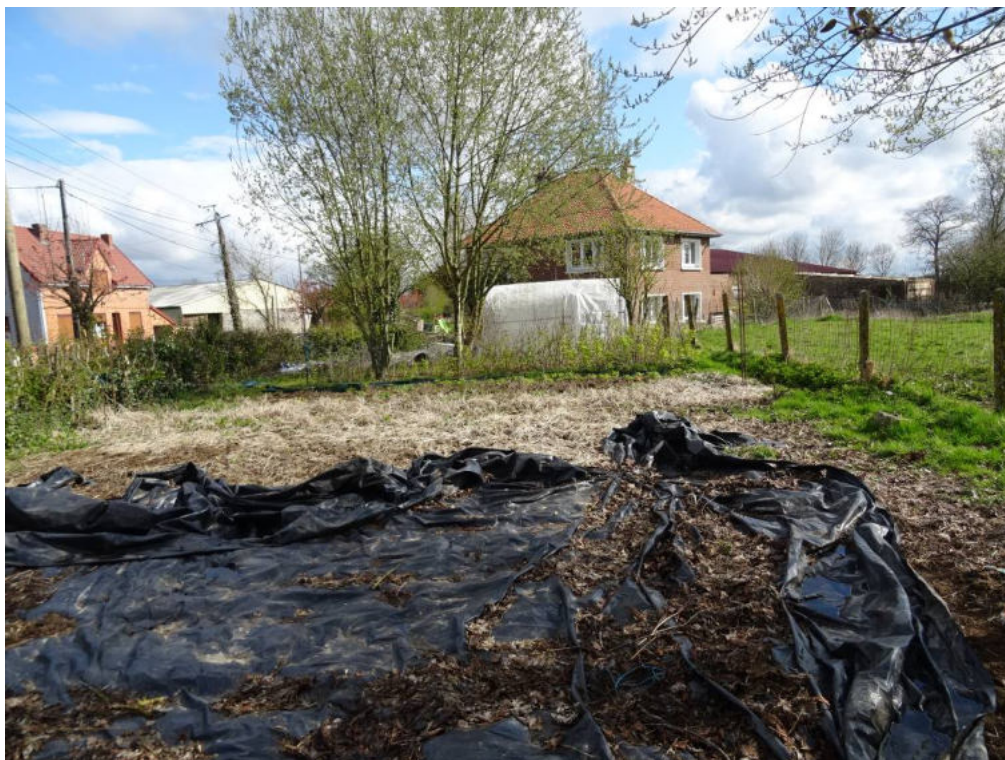
Parcelle 127

Cette parcelle est à usage de pâture, partiellement clôturée, actuellement réunie avec la parcelle voisine n°126 à usage de pâture mise à la disposition de

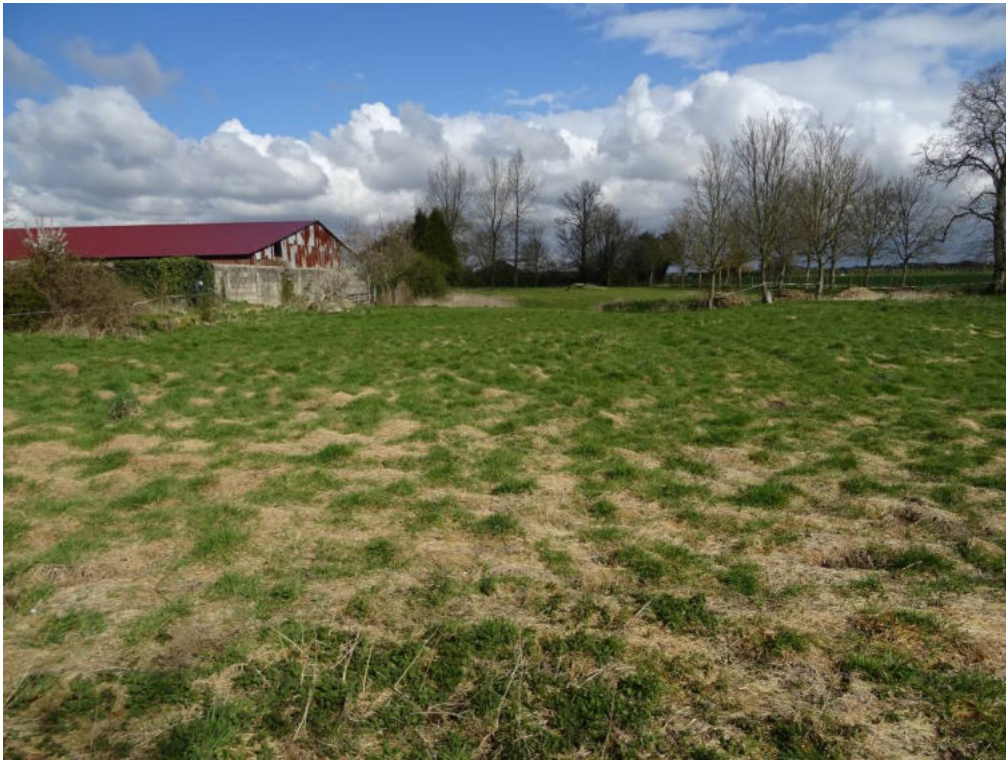
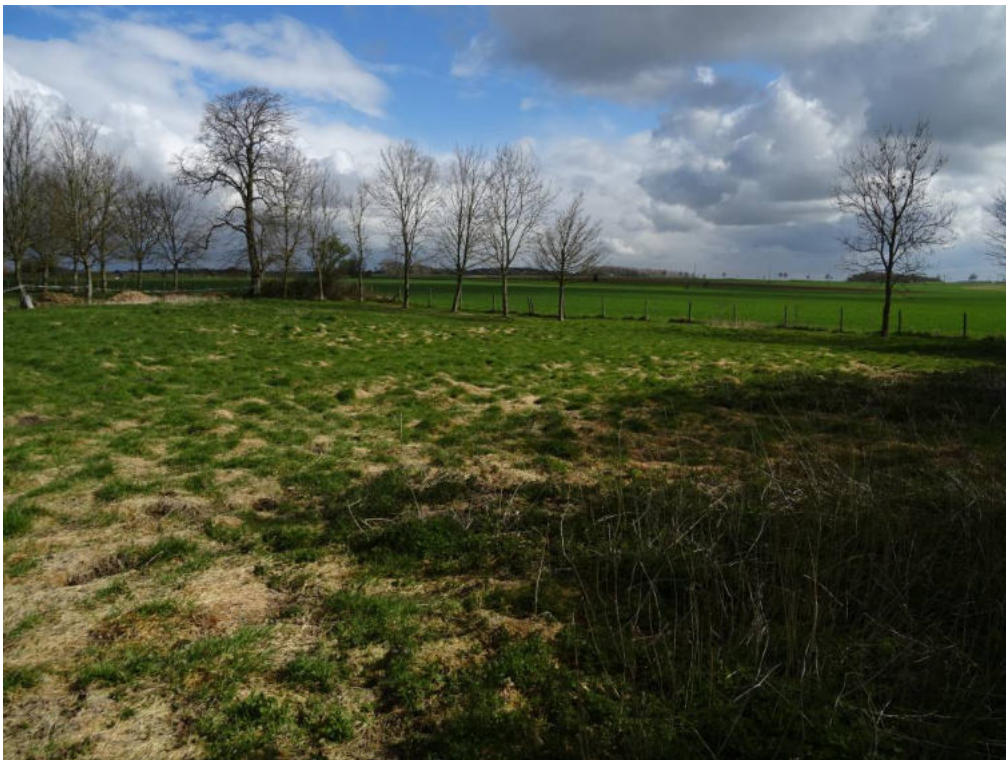
Parcelle 131

Cette parcelle est à usage de pâture, elle est clôturée.
