PROCES VERBAL DESCRIPTIF

L'AN DEUX MILLE VINGT ET UN

LE QUINZE SEPTEMBRE

Me suis rendu ce jour, à 09 h 20, à SAINT MARTIN BOULOGNE, 46 rue Maquetra où, j'ai pu constater ce qui suit, assisté de :

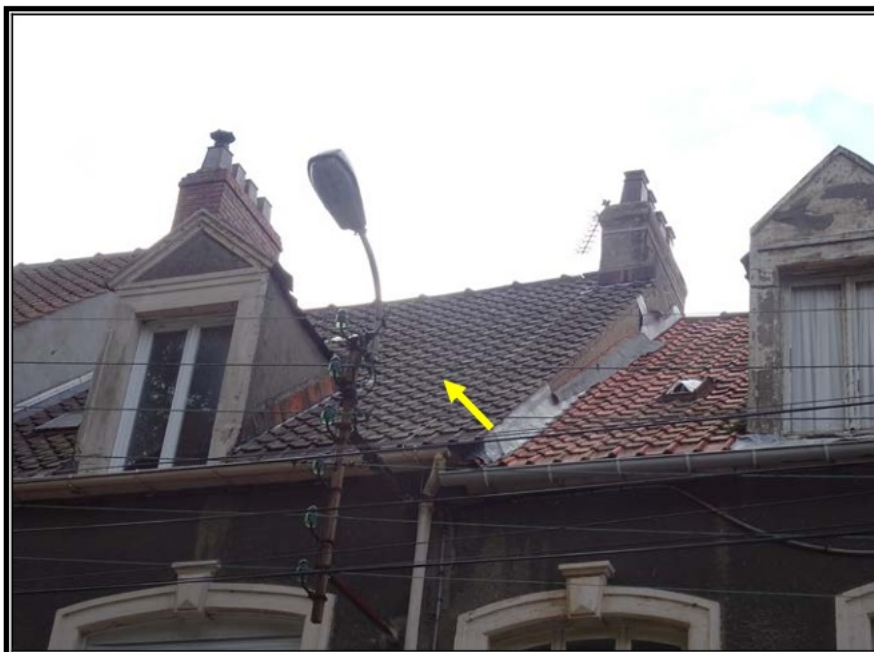
En pignon droit, l'étanchéité du redressement est en défaut.

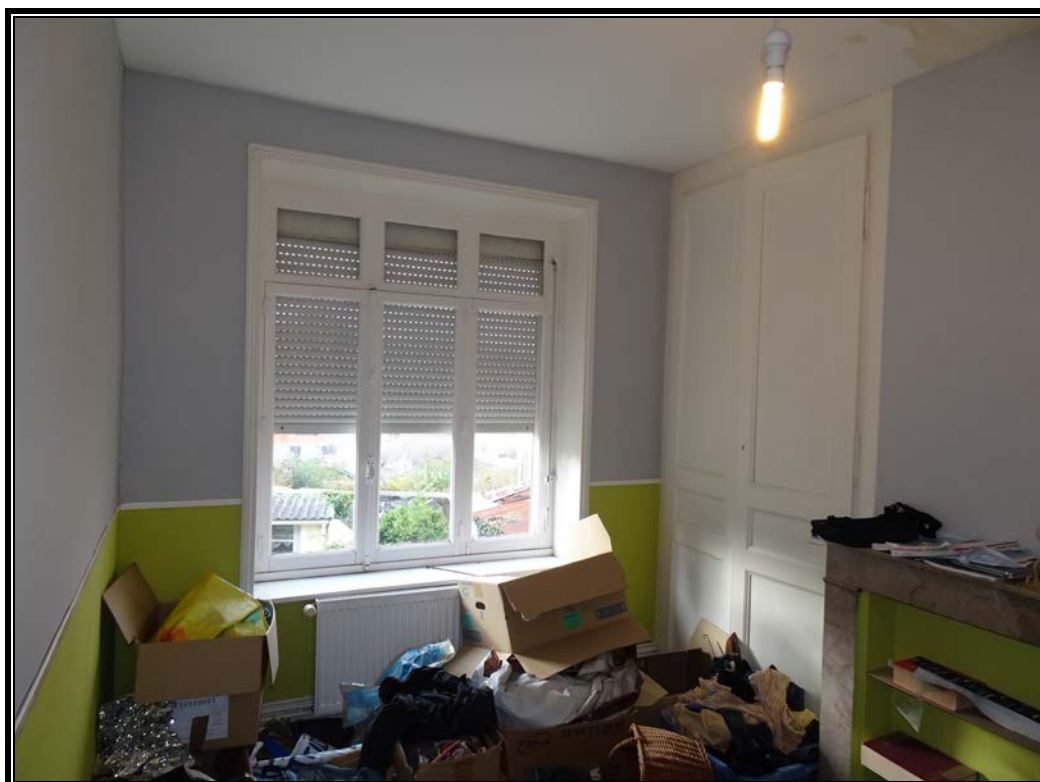
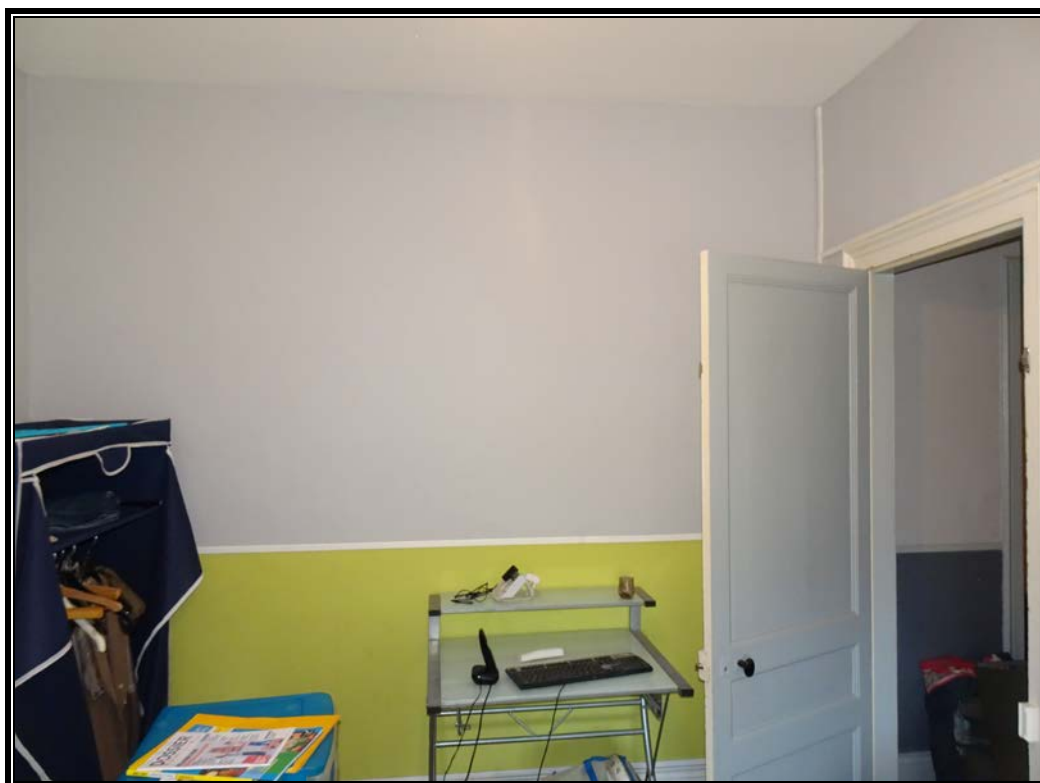
Plafond sur enduit peint avec taches, auréoles et nervurages.

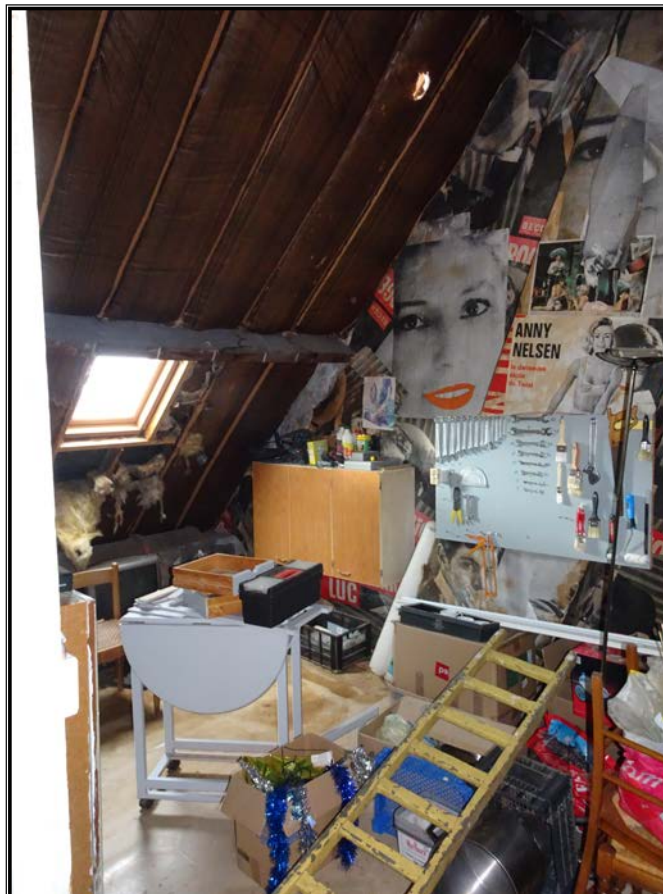
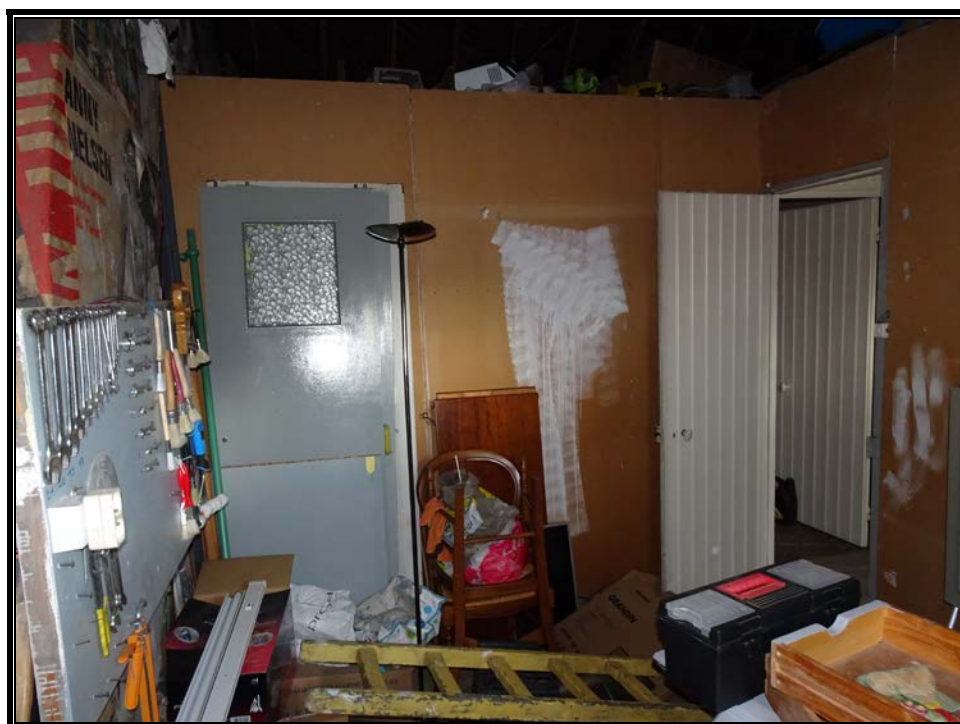
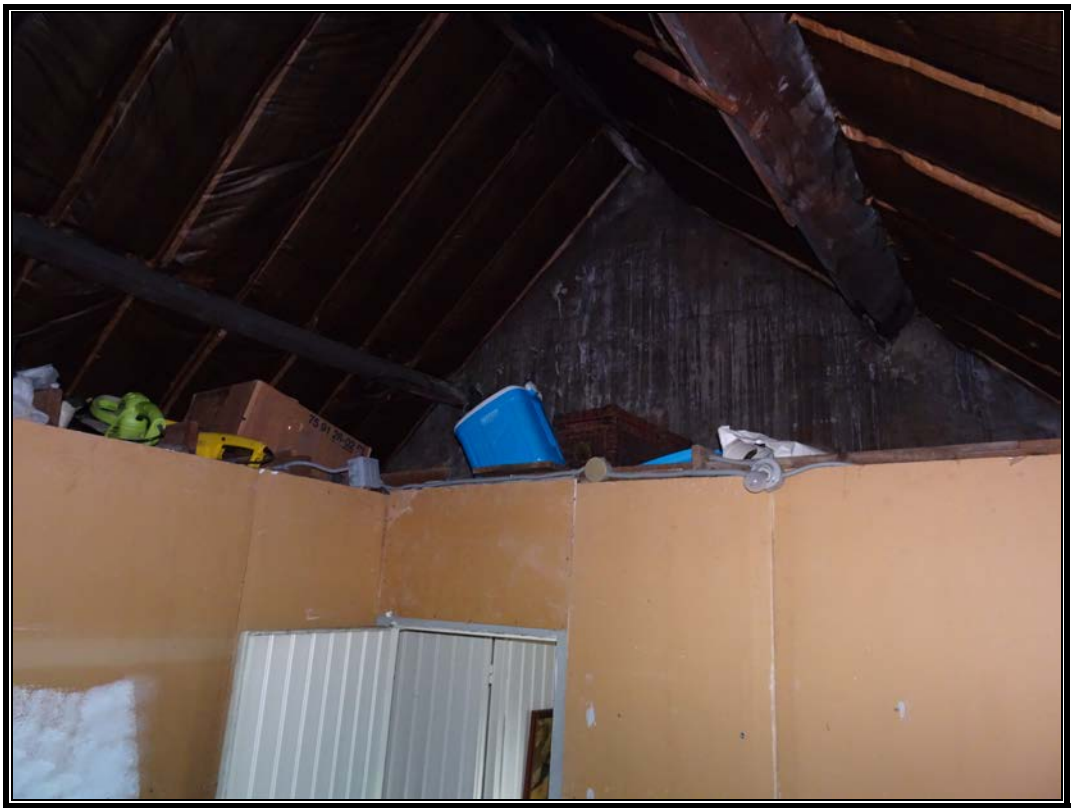
L'isolation de la charpente est assurée par de la laine de verre, partiellement arrachée.

La charpente est de type traditionnel, avec des auréoles, symptomatiques d'infiltrations.

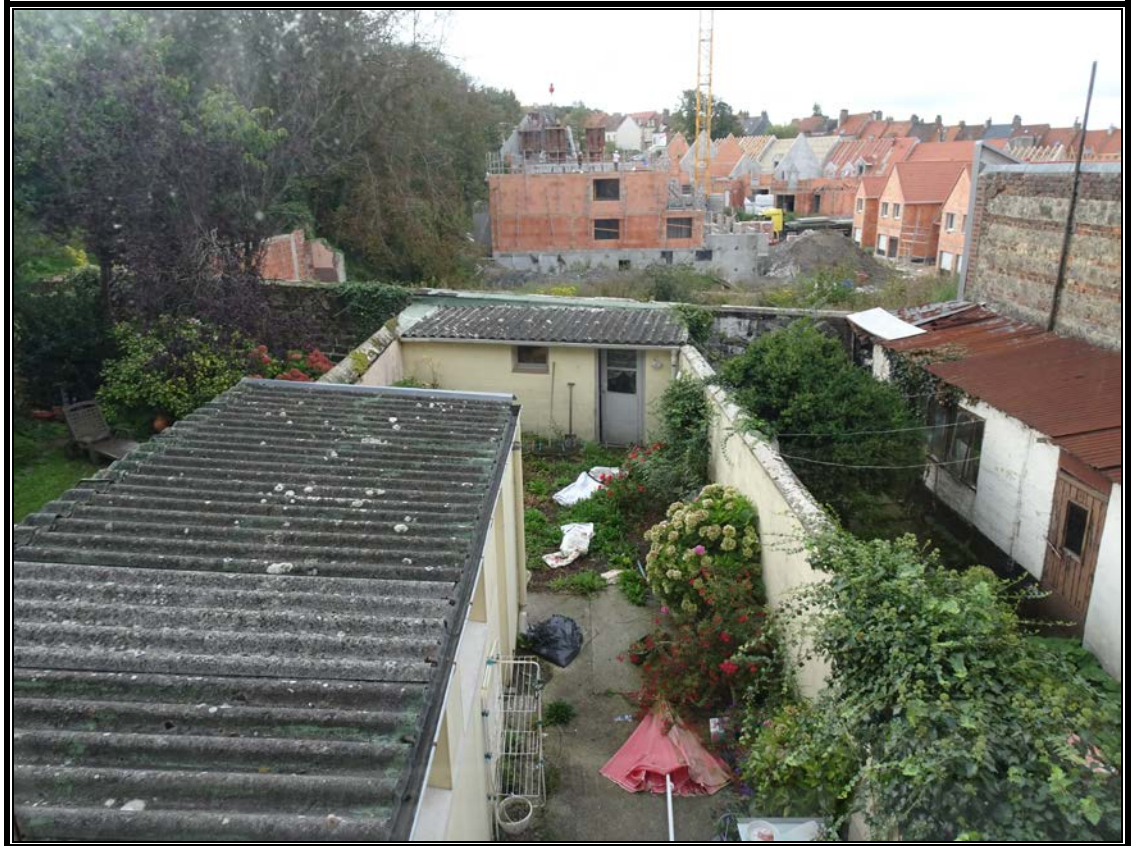
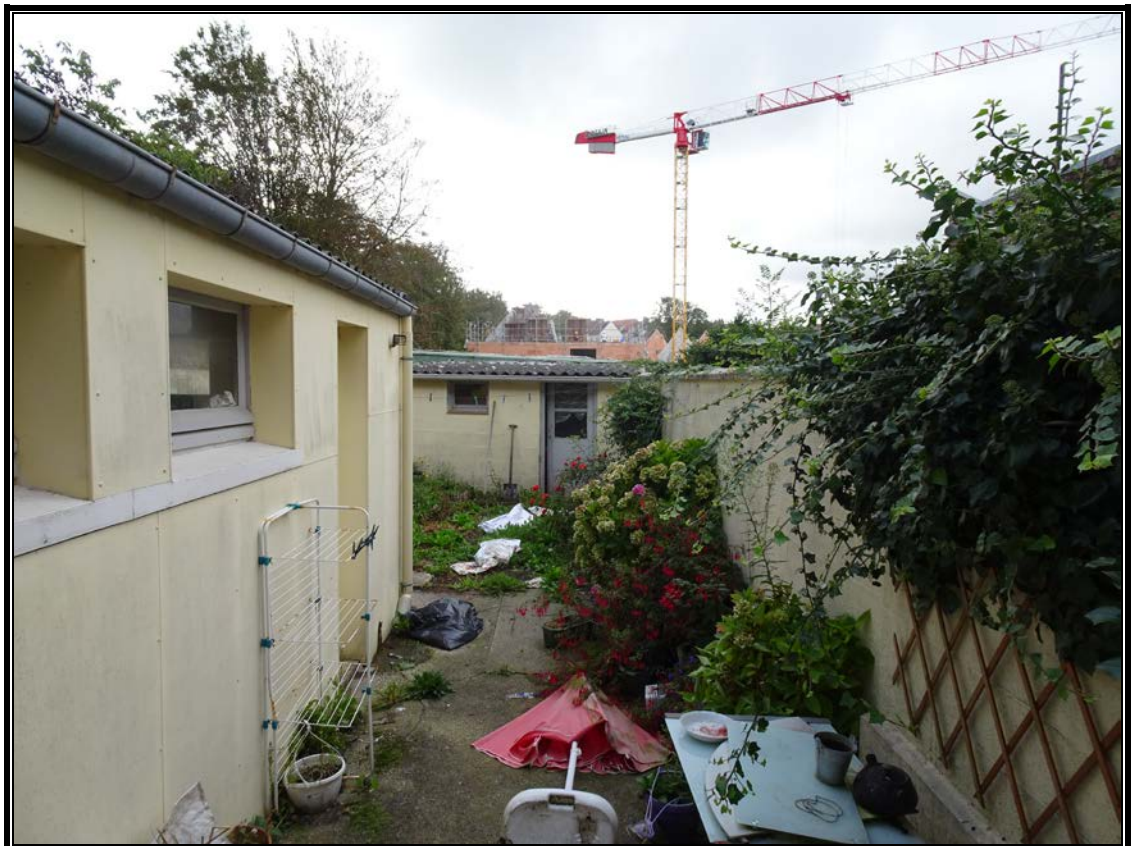
Elles sont sur carreaux de céramique dépareillés et dégradés

Le sol de la courette est sur béton désactivé, marqué de cassures.

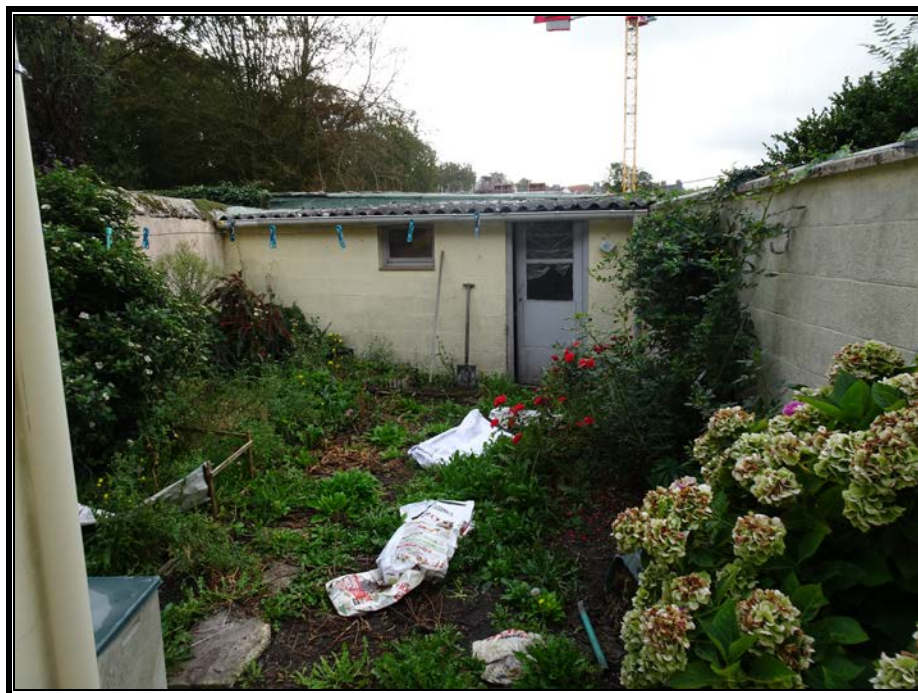
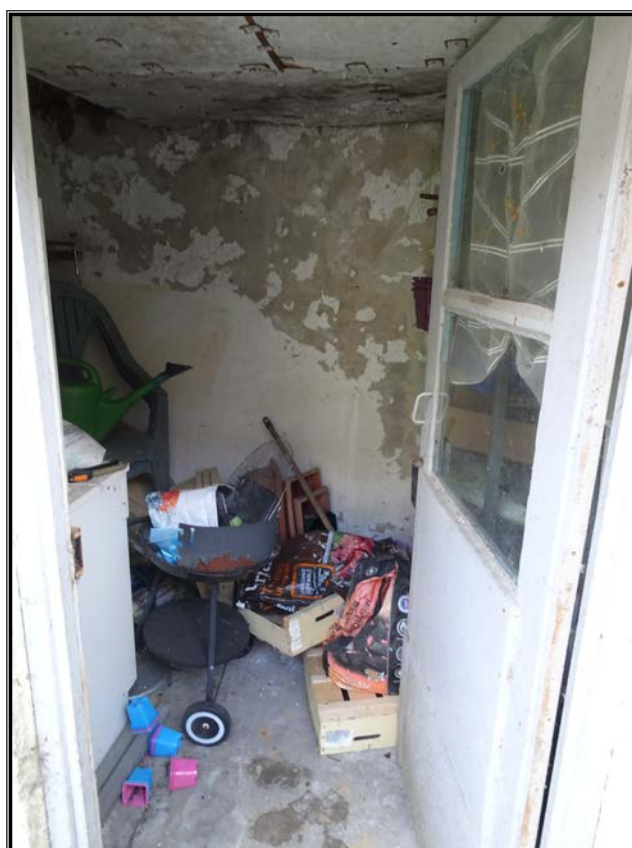
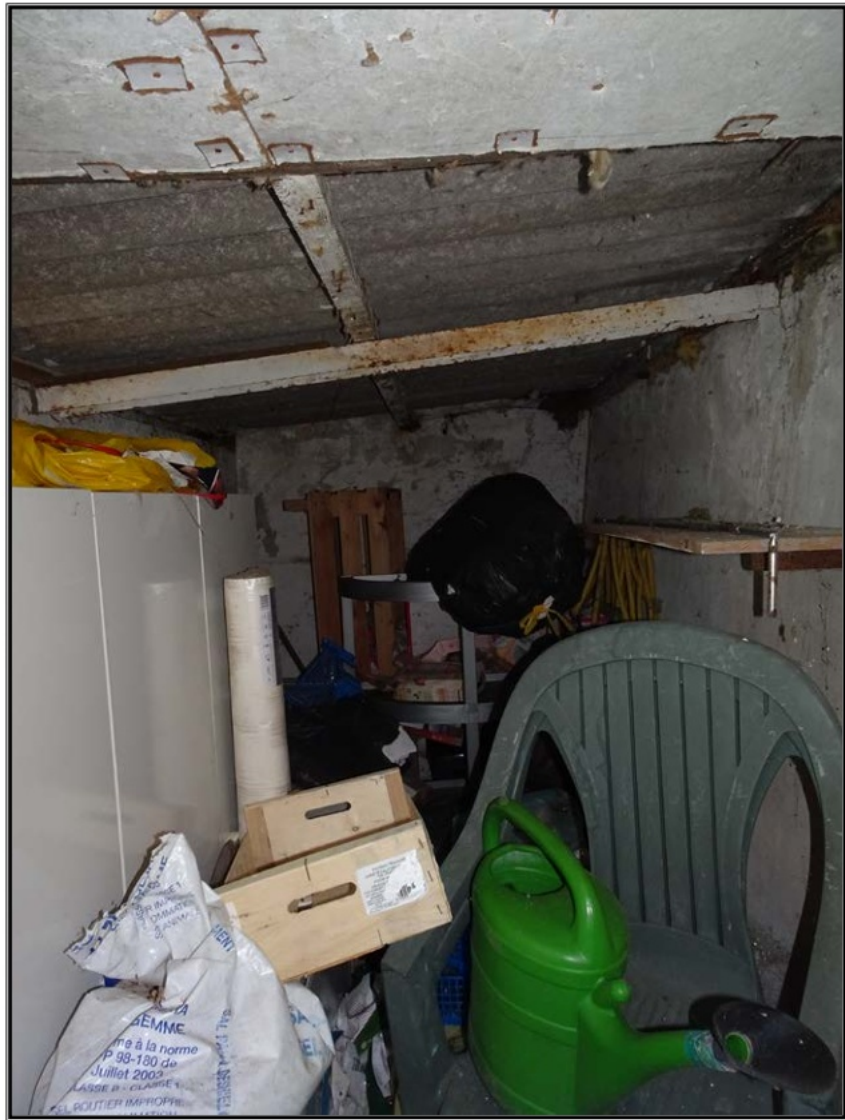
A en juger par l'état des panneaux de bois de plafond et des poutres (dont une métallique), la surface est l'objet d'infiltrations.
