# PROCES-VERBAL DE DESCRIPTION

**3 Chemin Creux  
36500 ARGY**

J'ai pu procéder au procès-verbal de description  
du bien immobilier désigné ci-dessus :

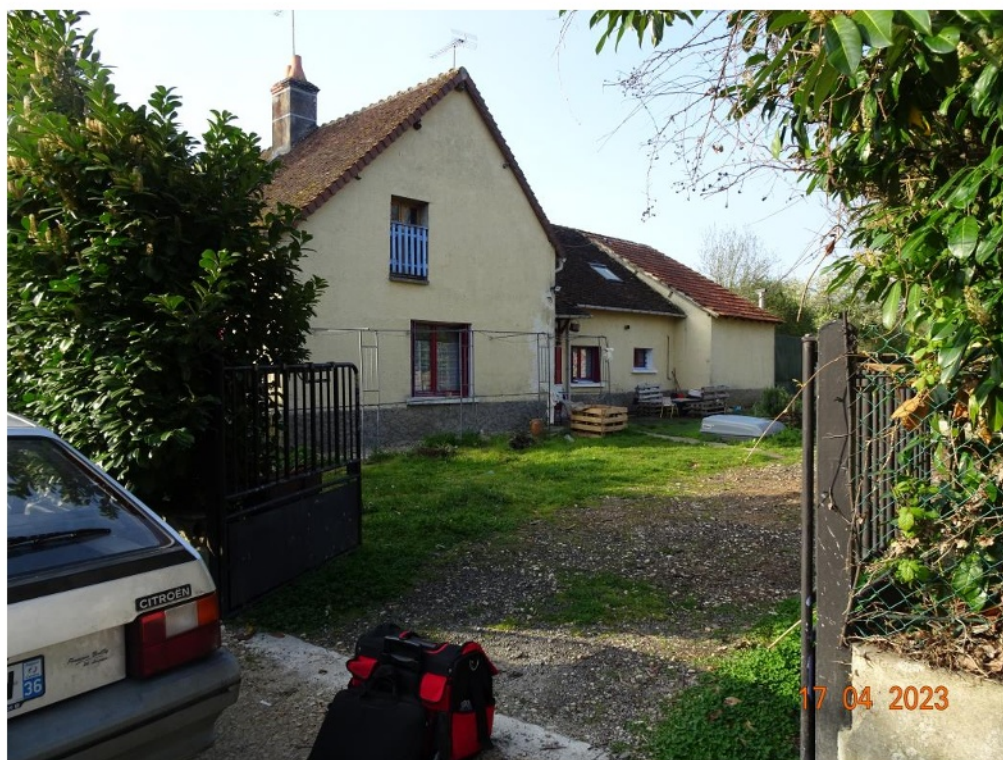
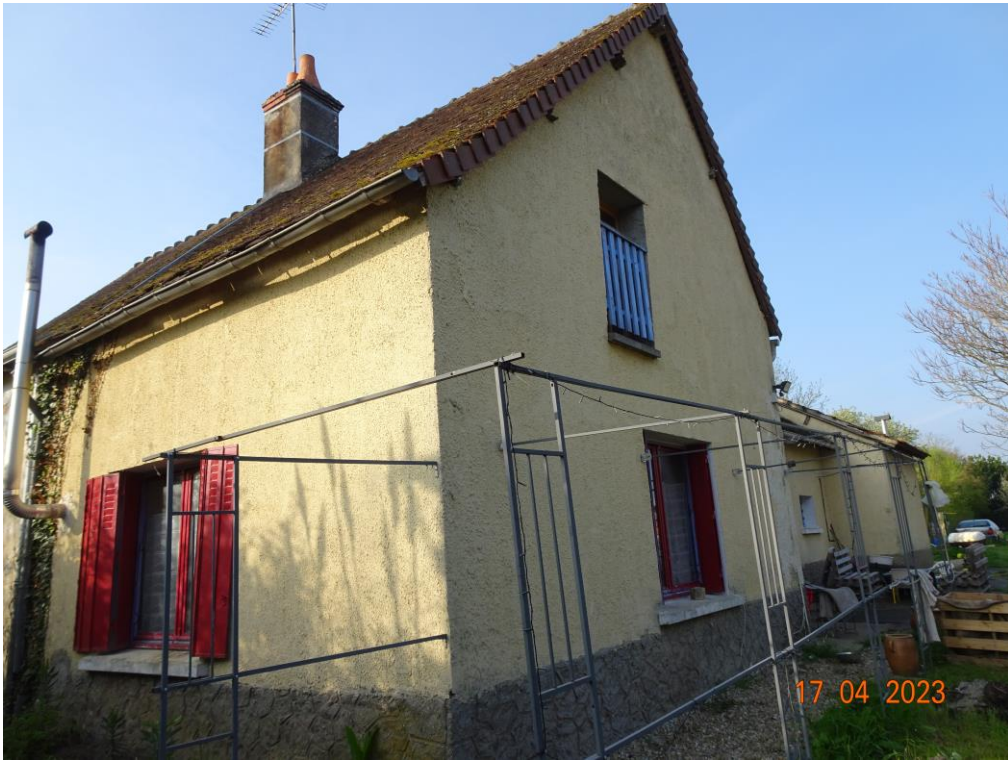
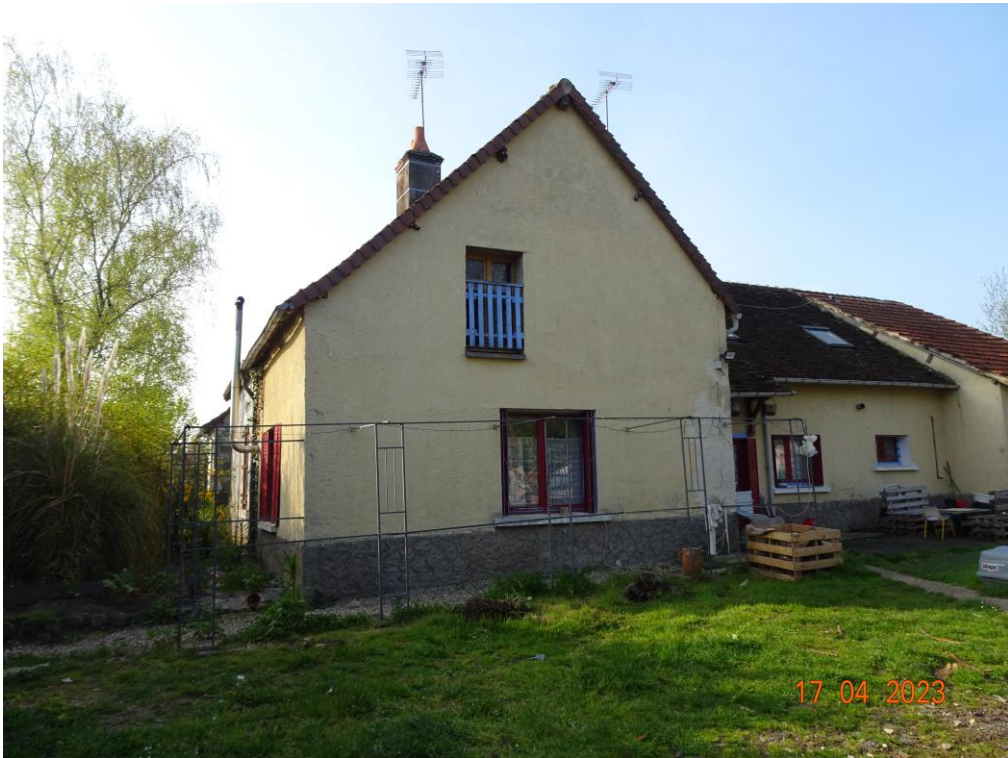
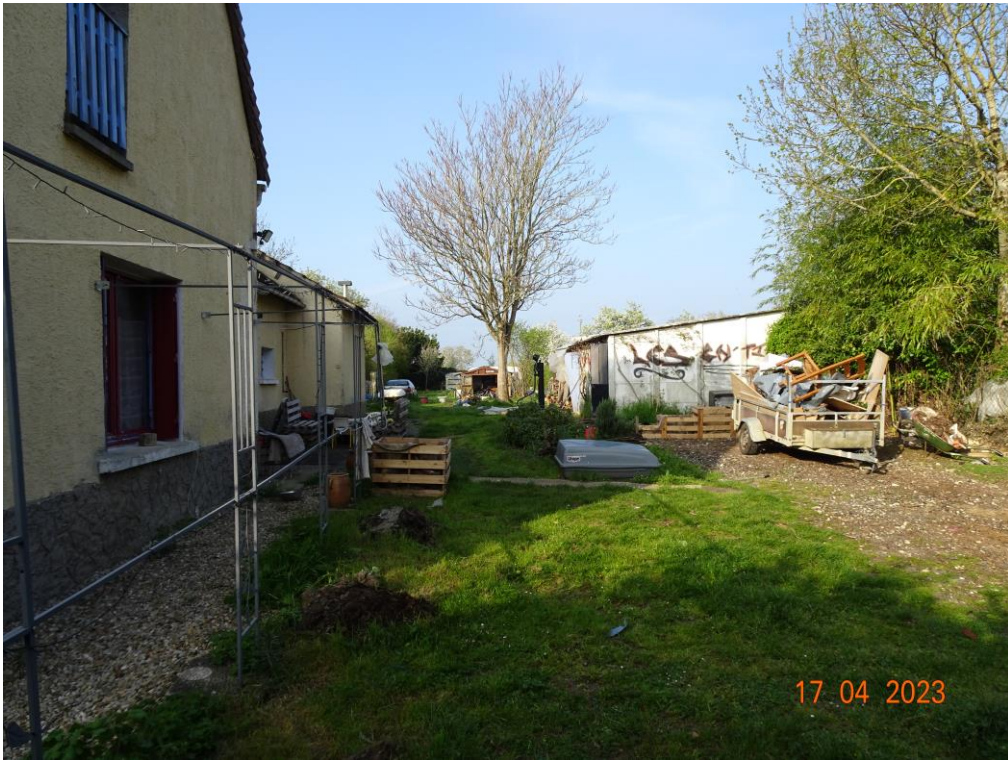
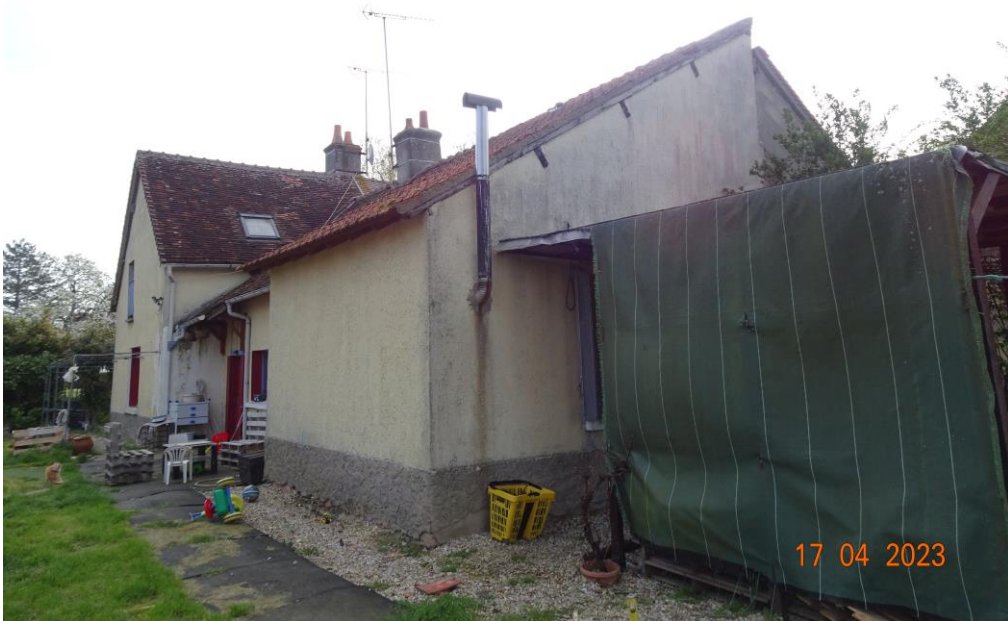
La maison est mitoyenne. Elle est construite en pierres avec un crépi beige et comportant une toiture un seul pan en tuiles de pays et en tuiles mécaniques sur la partie droite en extension.

La maison est d'une superficie d'environ 85 m<sup>2</sup> habitable, avec un terrain tout autour, l'ensemble est clôturé par une clôture grillagée, un portail et un portillon métallique.

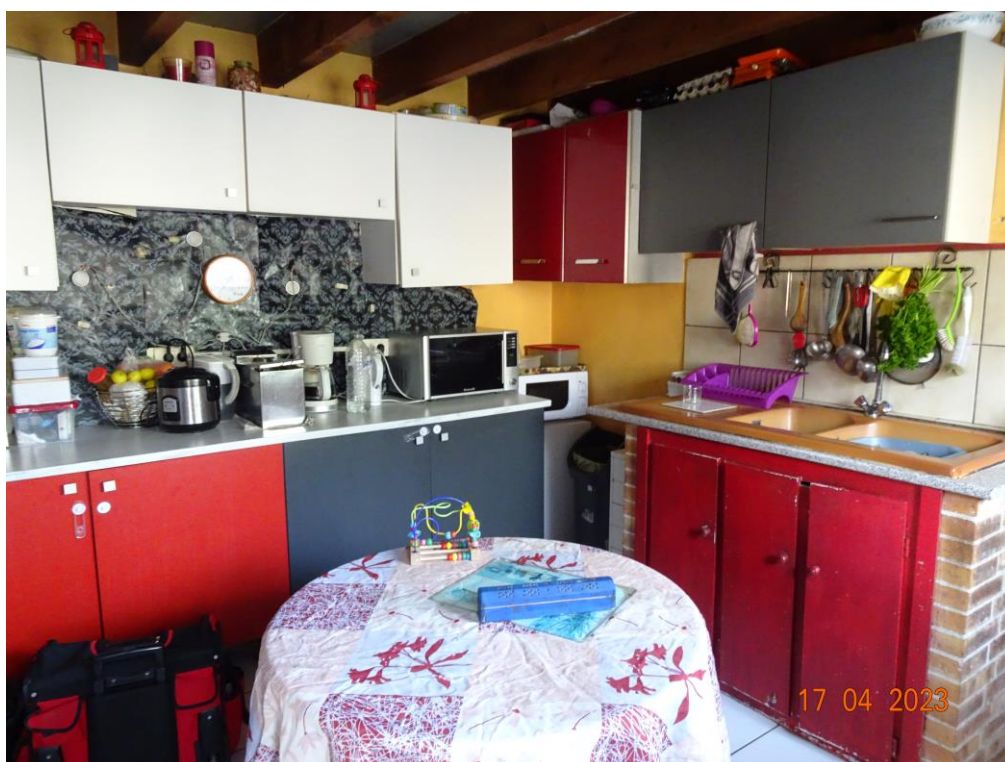
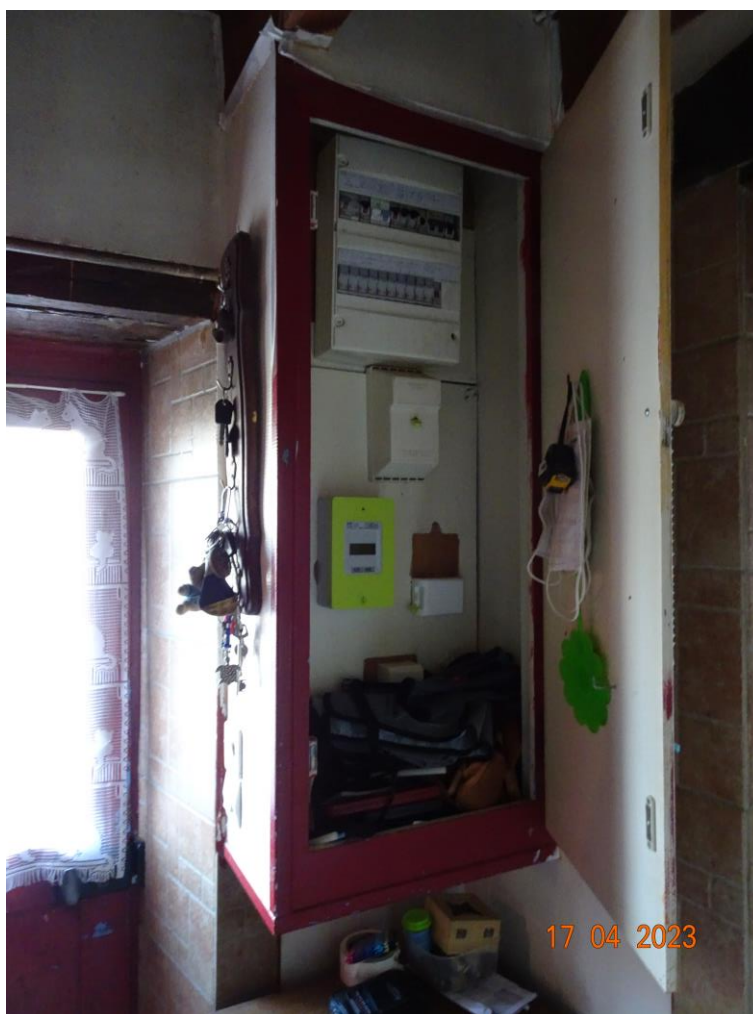
Sur les murs peinture sur toile de fibre de verre en état d'usage.

Au sol carrelage et plinthes bois également en état d'usage.

Une VMC non fonctionnelle.

Une porte d'entrée en bois vitrée en partie supérieure double vitrage avec volets persiennes métalliques, l'ensemble en moyen état.

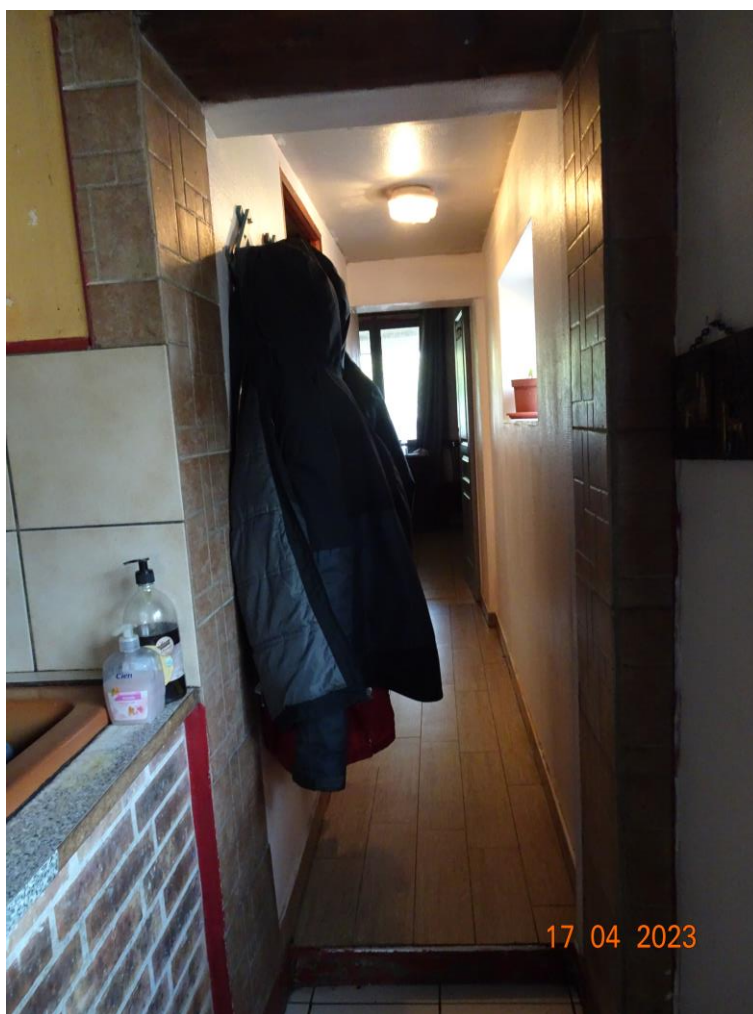
PHOTO 8

Sur les murs peinture sur toile en fibre de verre en état d'usage.

Au plafond peinture sur toile fibre de verre sans finition.

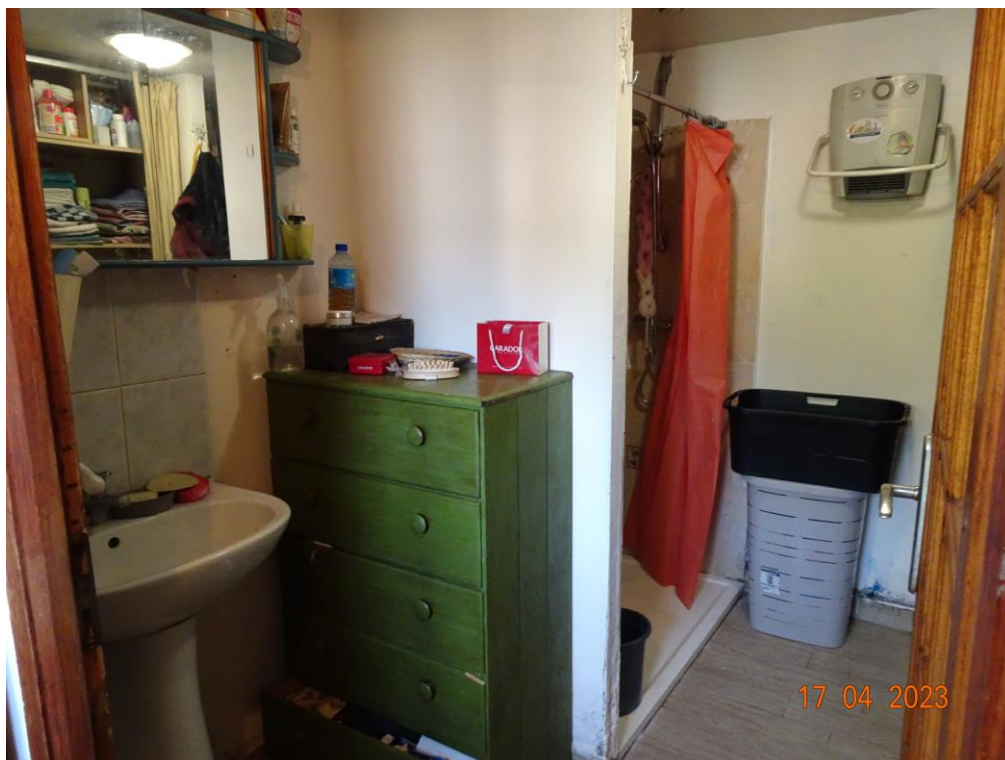
PHOTO 9

Sur les murs pour partie peinture sur toile en fibre de verre en état d'usage avec quelques endroits noircis. Et pour partie faïence murale au-dessus du lavabo, en état d'usage.

Au plafond peinture en mauvais état avec des traces de moisissures.

Une VMC non fonctionnelle.

Un WC suspendu dont le cache-poussoir est cassé.

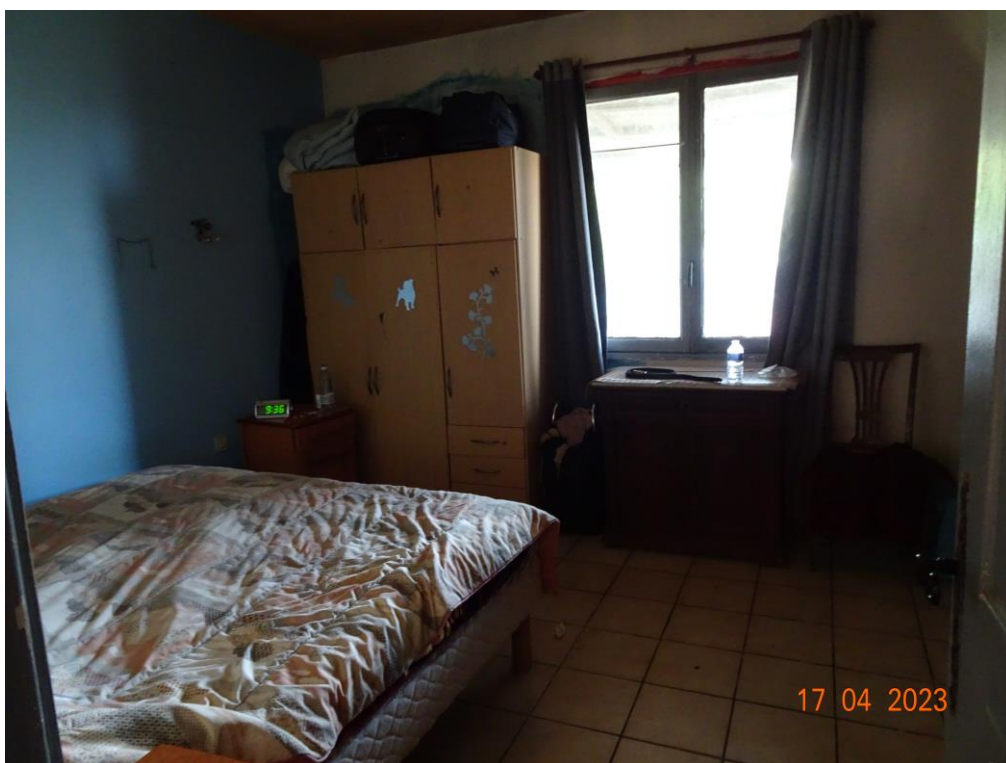
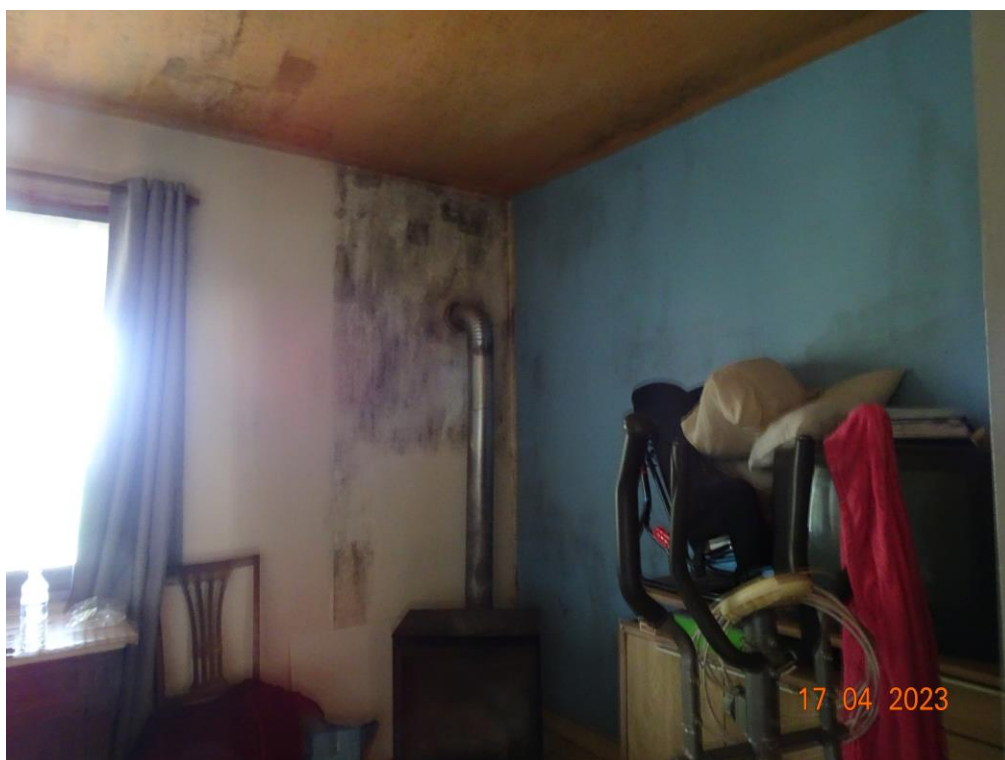
PHOTO 10

Sur les murs peinture sur toile de fibre de verre défraîchi en mauvais état.

Au plafond peinture avec traces en mauvais état.

Une porte en bois en mauvais état.

Une fenêtre double battant en bois double vitrage avec volets battant persiennes métalliques, l'ensemble en mauvais état.

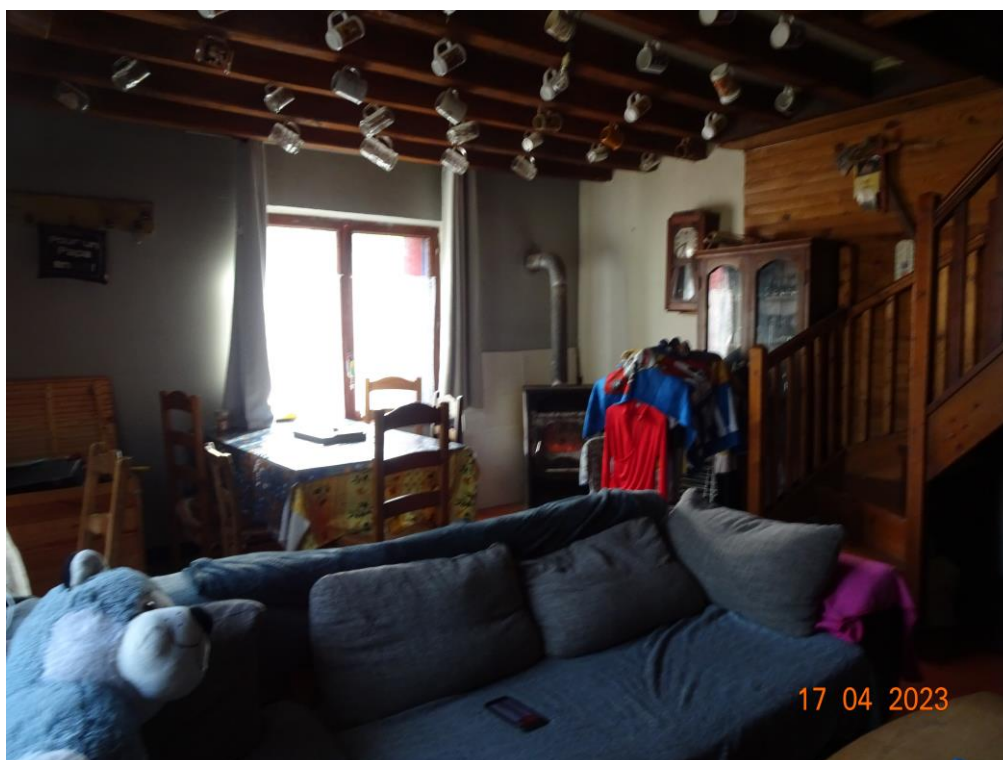
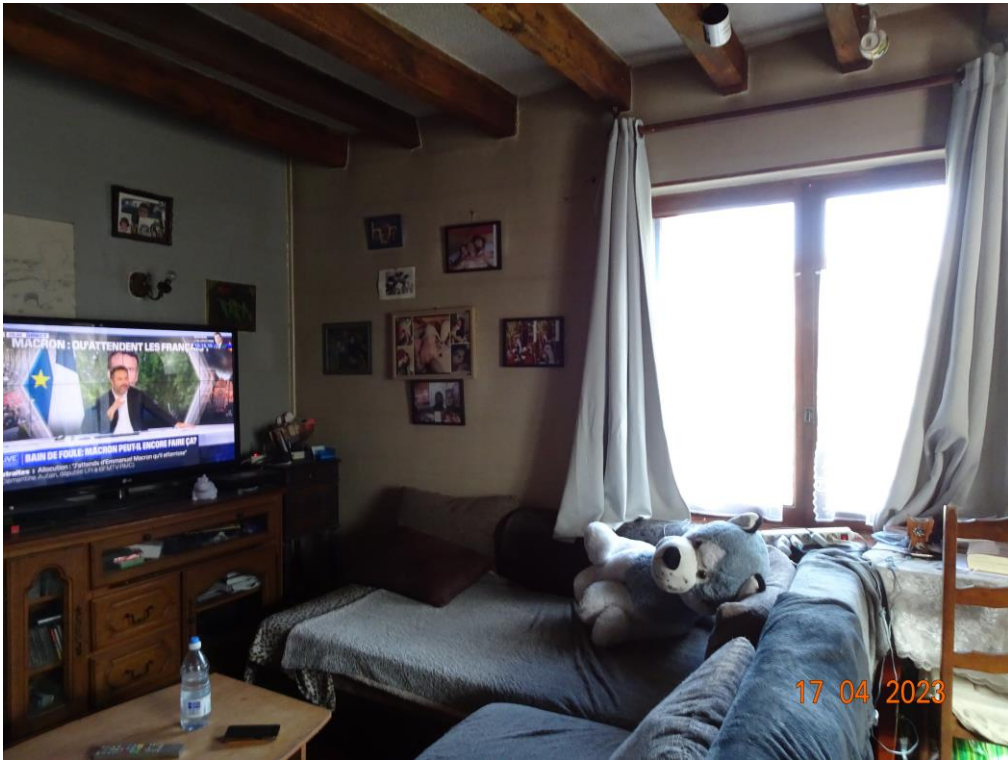
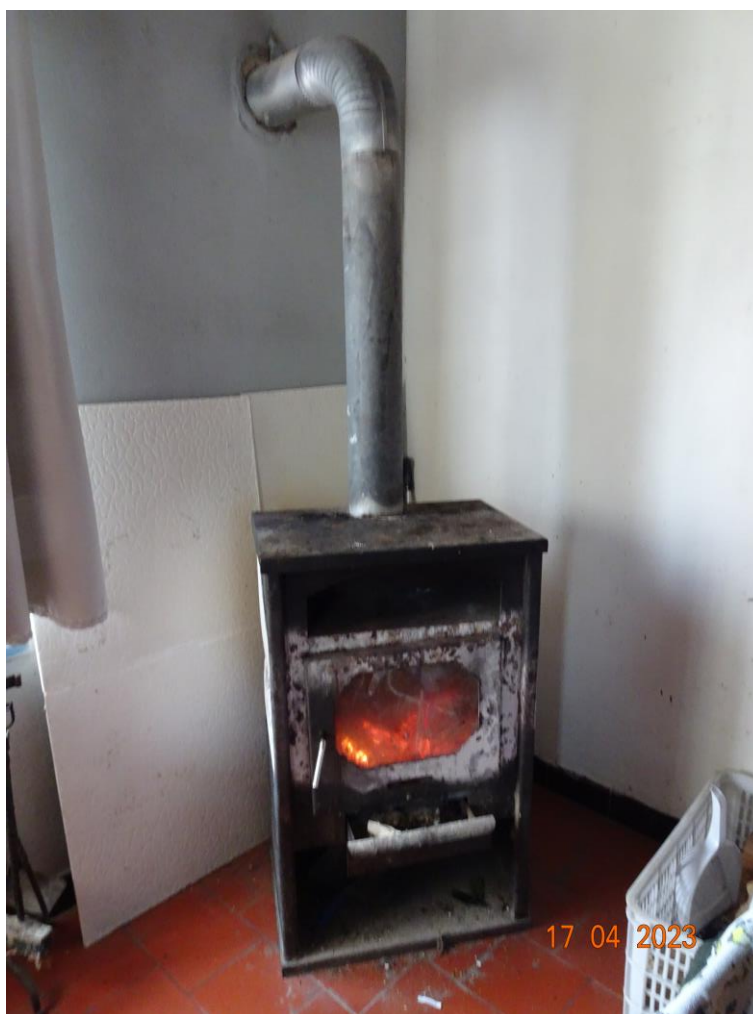
Sur les murs peinture sur toile de verre en mauvais état.

Au sol tomettes en mauvais état avec des éclats.

Au plafond poutre bois en état d'usage et papier peint en mauvais état.

Une porte en bois vitrée avec petits carreaux en mauvais état.

Deux fenêtre double battant en bois double vitrage avec volets persiennes métalliques, l'ensemble en mauvais état.

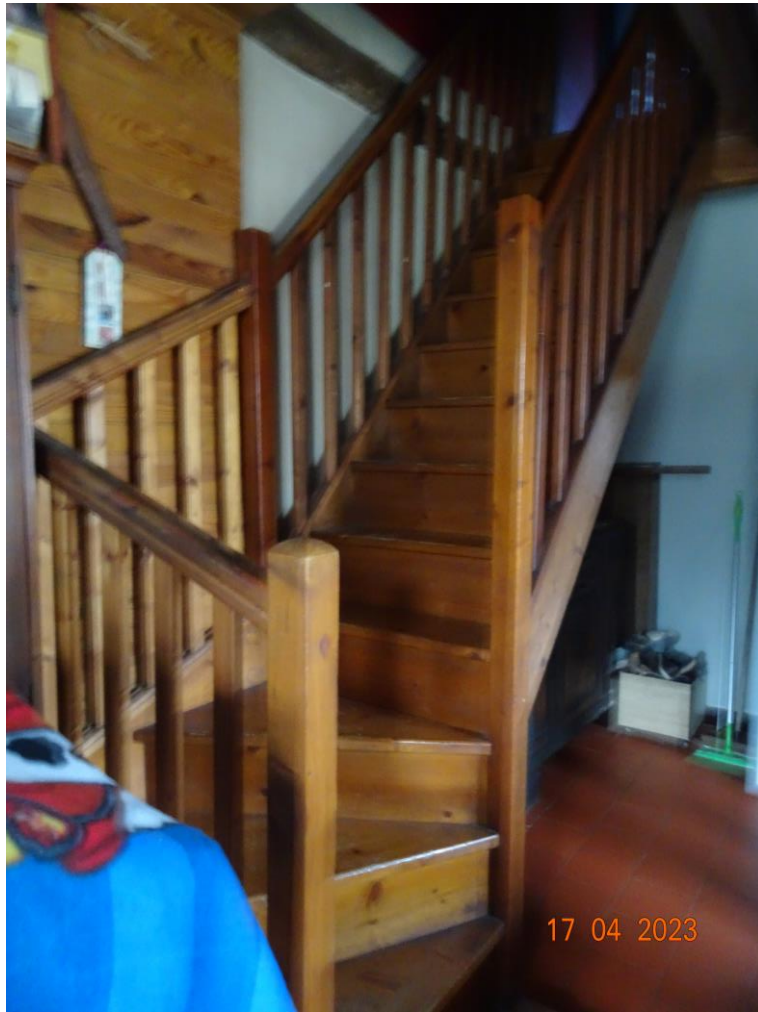
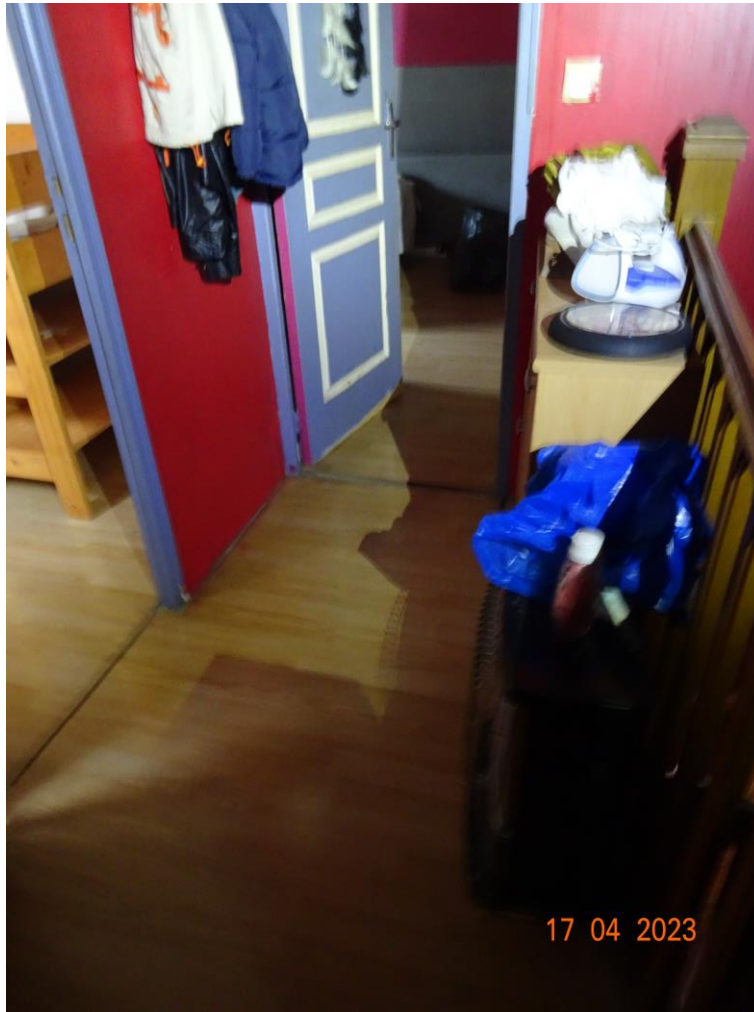
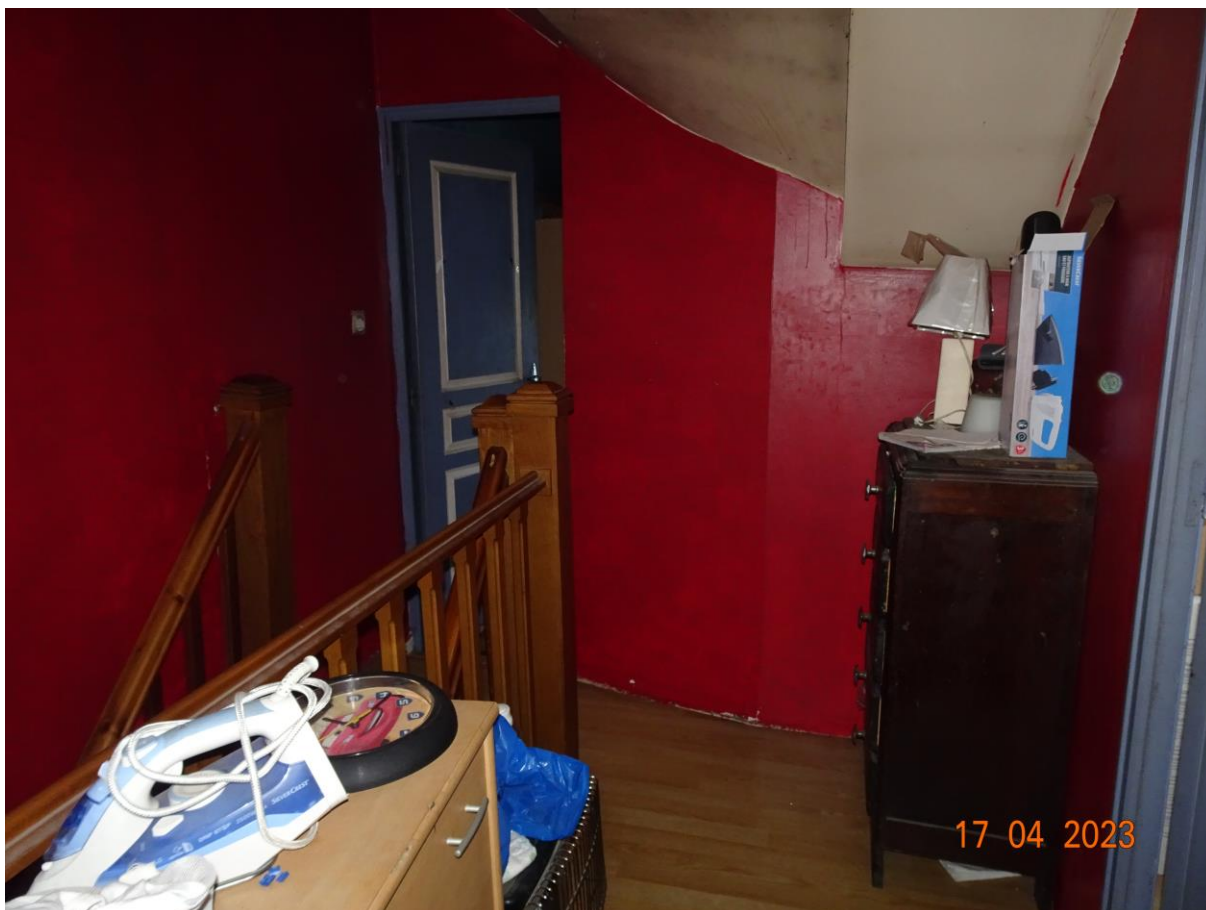
L'accès s'effectue depuis le salon en empruntant sur le côté droit un escalier en bois vernis. L'escalier et la rampe bois sont en état d'usage, avec d'importantes traces d'usure sur les nez de marche.

Sur les murs peints, présence de traces de coulure.

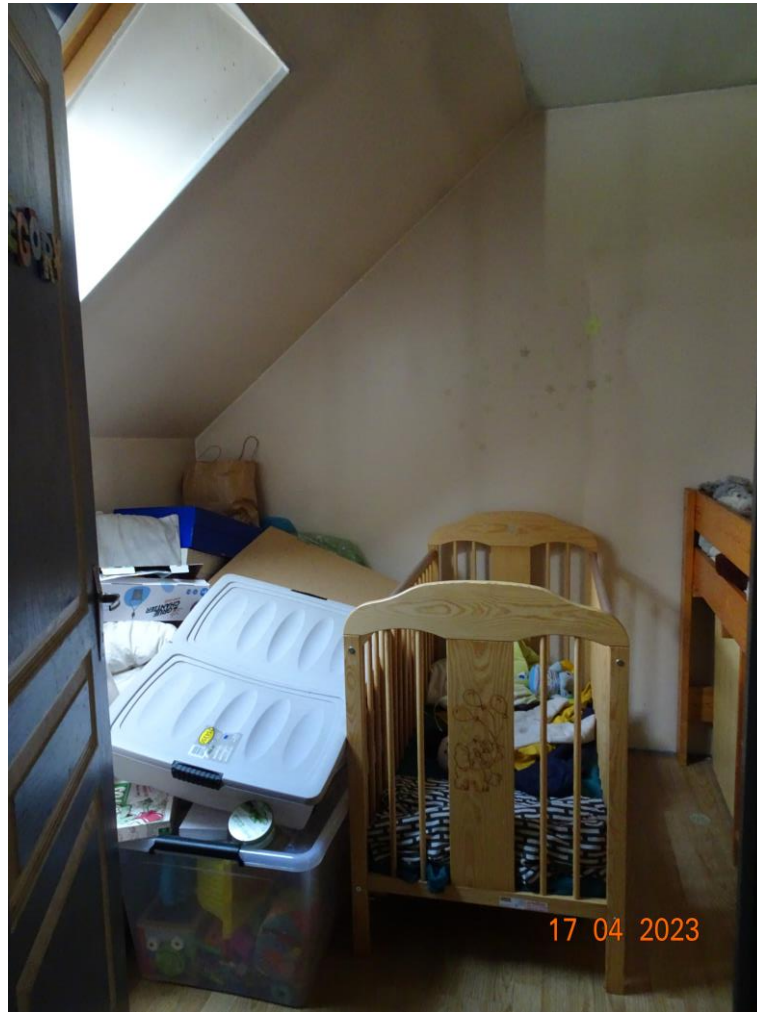
PHOTO 17

Sur les murs et au plafond peinture en mauvais état.

Un radiateur électrique à inertie en mauvais état avec un programmeur.

La porte en bois peinte est en mauvais état.

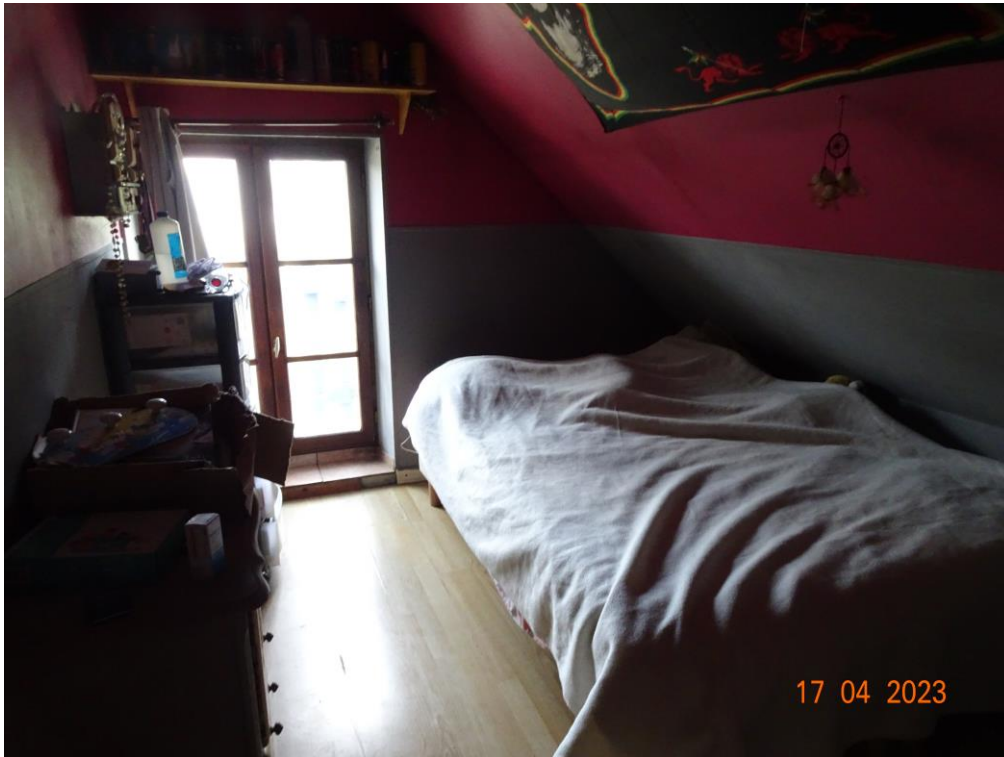
PHOTO 18

Sur les murs et au plafond peinture en mauvais état.

Au sol, parquet flottant abimé par endroits.

Un radiateur électrique panneau rayonnant en mauvais état.

La porte en bois peinte est en mauvais état.

Une fenêtre en bois double vitrage en état d'usage avec un garde-corps en bois en mauvais état.

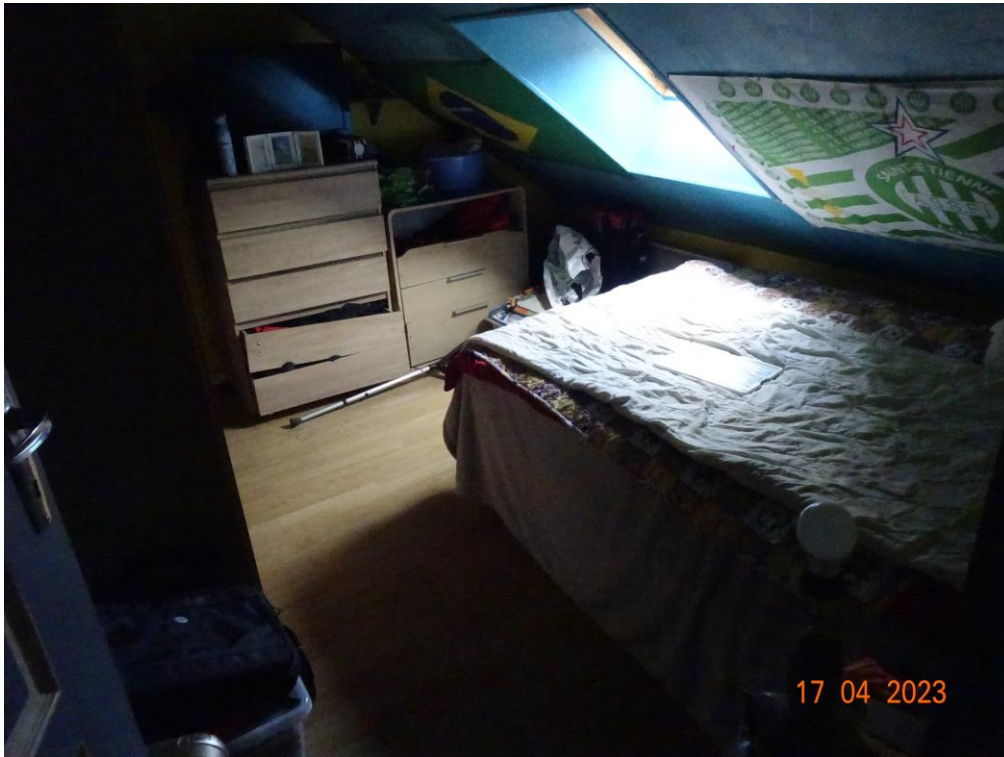
PHOTO 19

Sur les murs et au plafond peinture en mauvais état avec des traces de coulure.

Un radiateur électrique panneau rayonnant en mauvais état.

Une porte en bois peinte est en mauvais état donnant côté palier et une autre porte en bois peinte également en état moyen donnant côté salle de jeux 2.

Un vélux avec un store occultant en mauvais état.

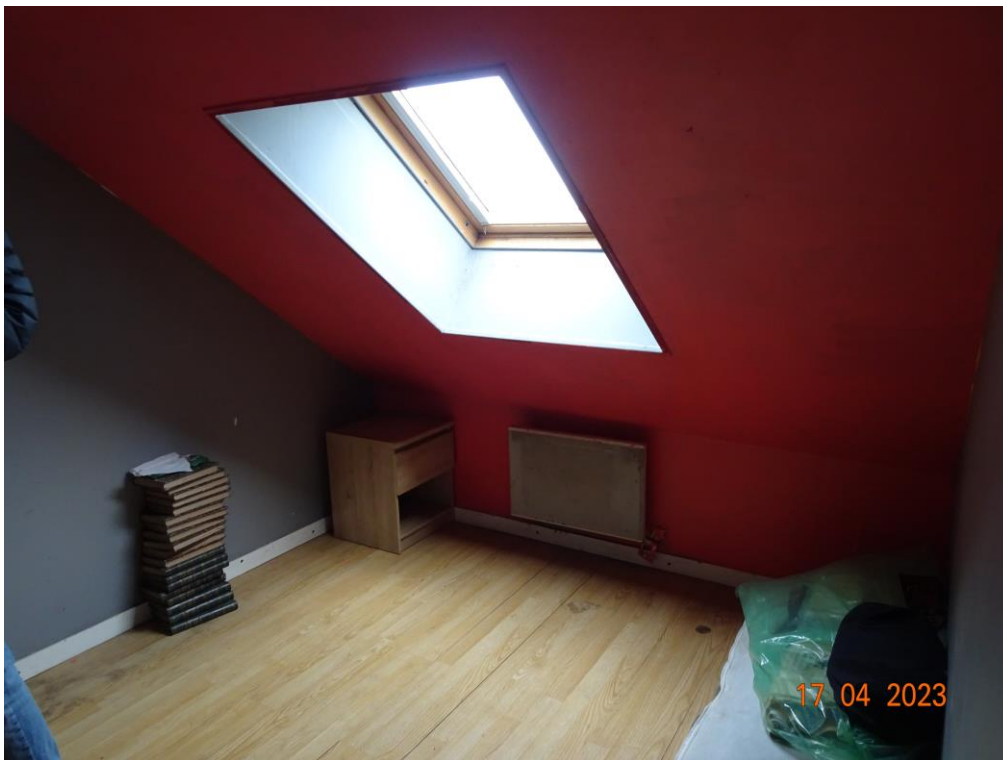
PHOTO 20

Sur les murs et au plafond peinture en mauvais état.

Au sol, parquet flottant et plinthes en mauvais état.

Un radiateur électrique panneau rayonnant en mauvais état.

Une porte en bois peinte en mauvais état donnant côté grenier.

Un vélux avec un store occultant en mauvais état.

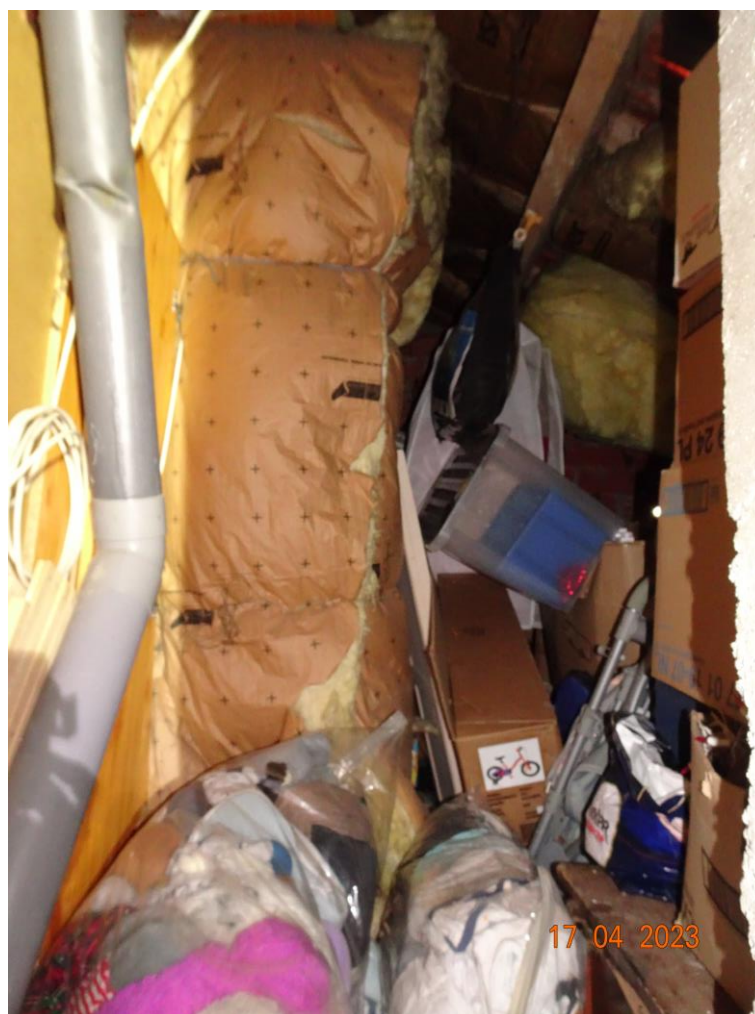
PHOTO 21

Pièce inaccessible car encombrée depuis l'entrée.  
Les murs sont en briques brutes.  
Charpente en bois et toiture en tuiles mécaniques.  
Au sol panneaux bois OSB.
