# PROCES-VERBAL DE DESCRIPTION

**3 Chemin Creux  
36500 ARGY**

J'ai pu procéder au procès-verbal de description  
du bien immobilier désigné ci-dessus :

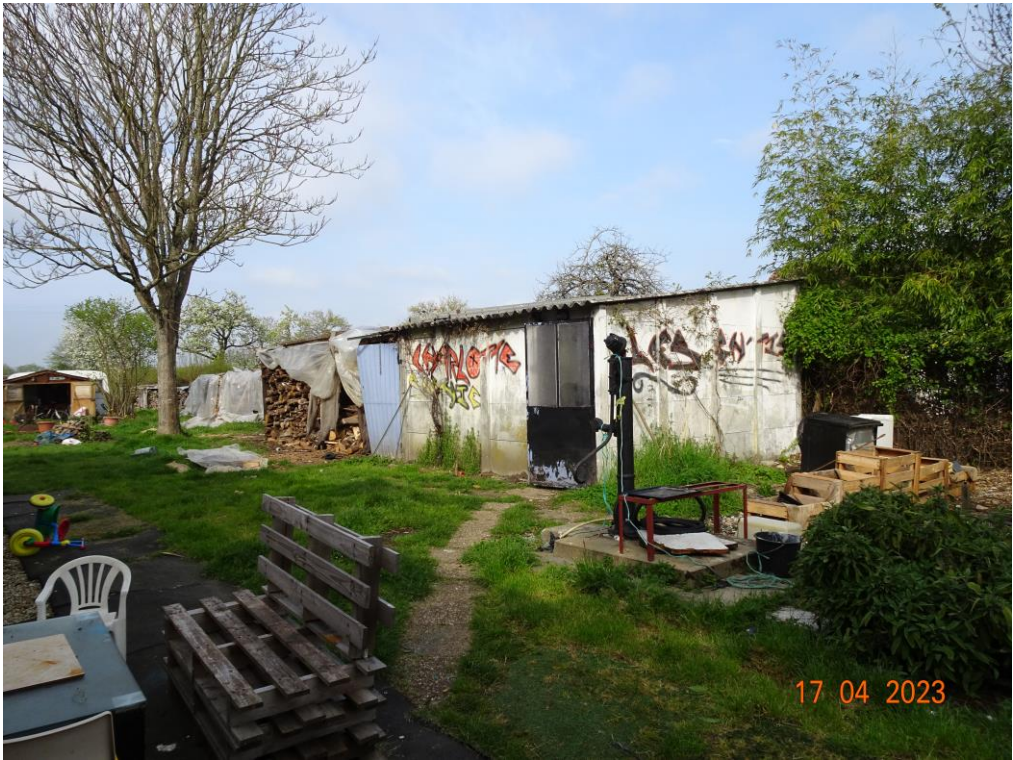
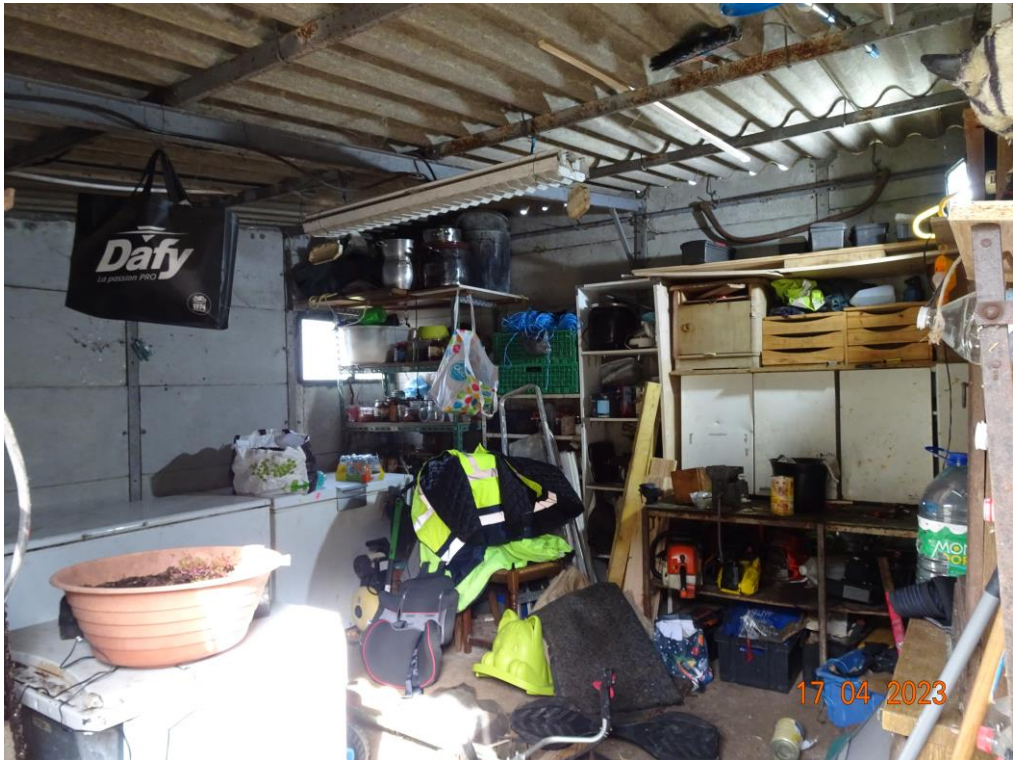
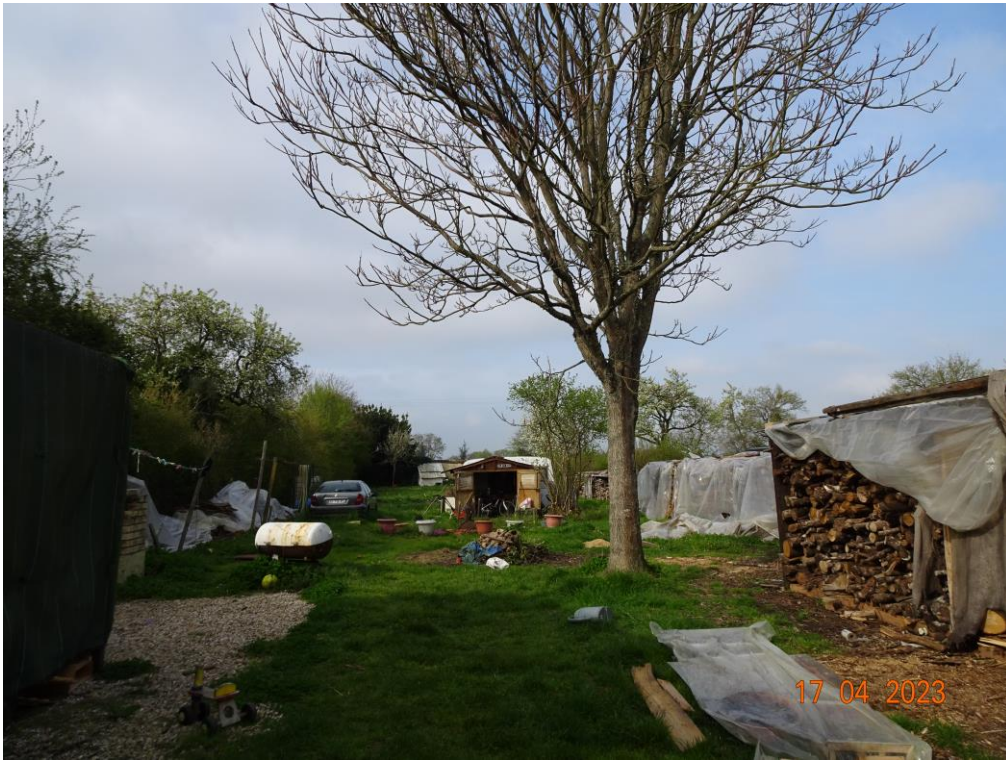
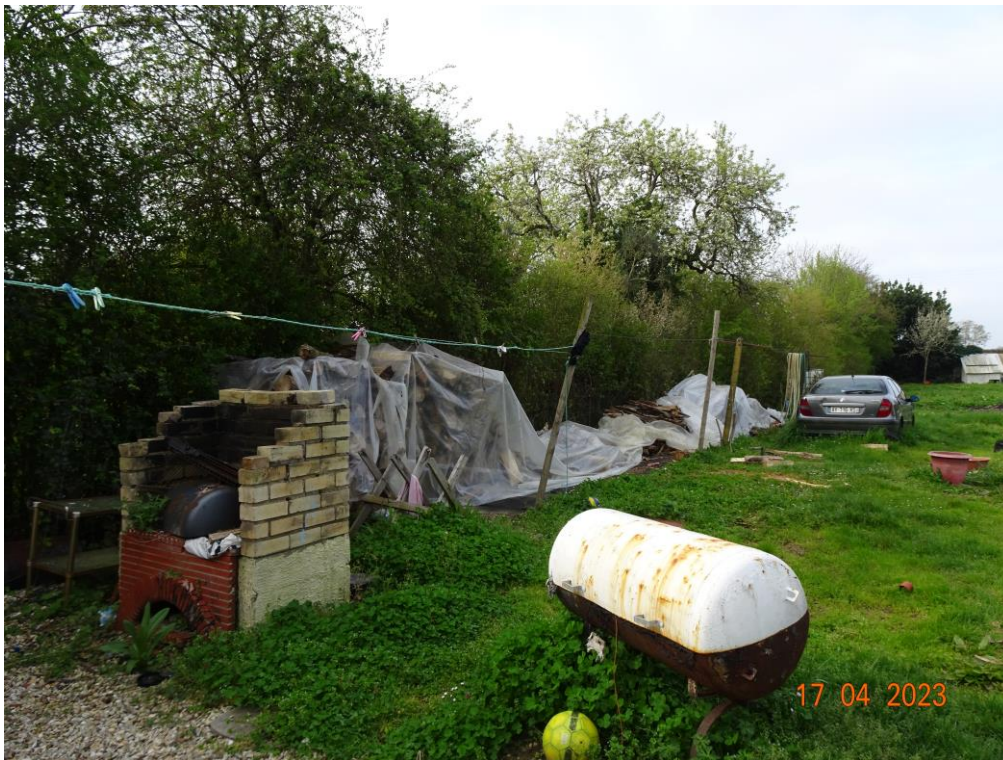
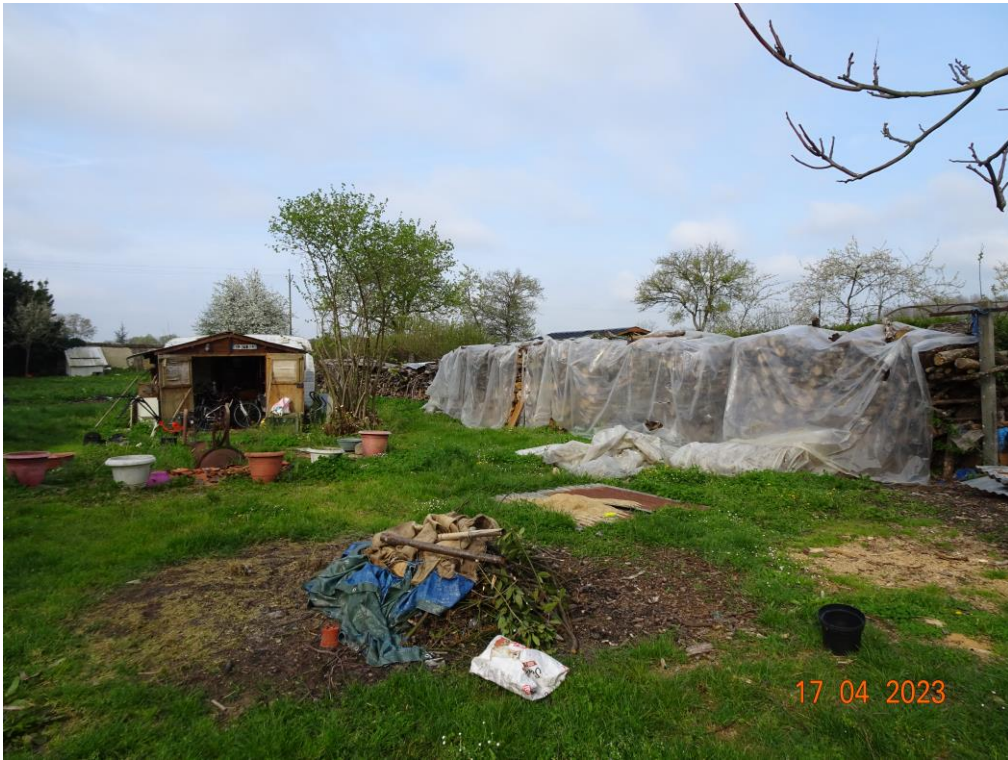
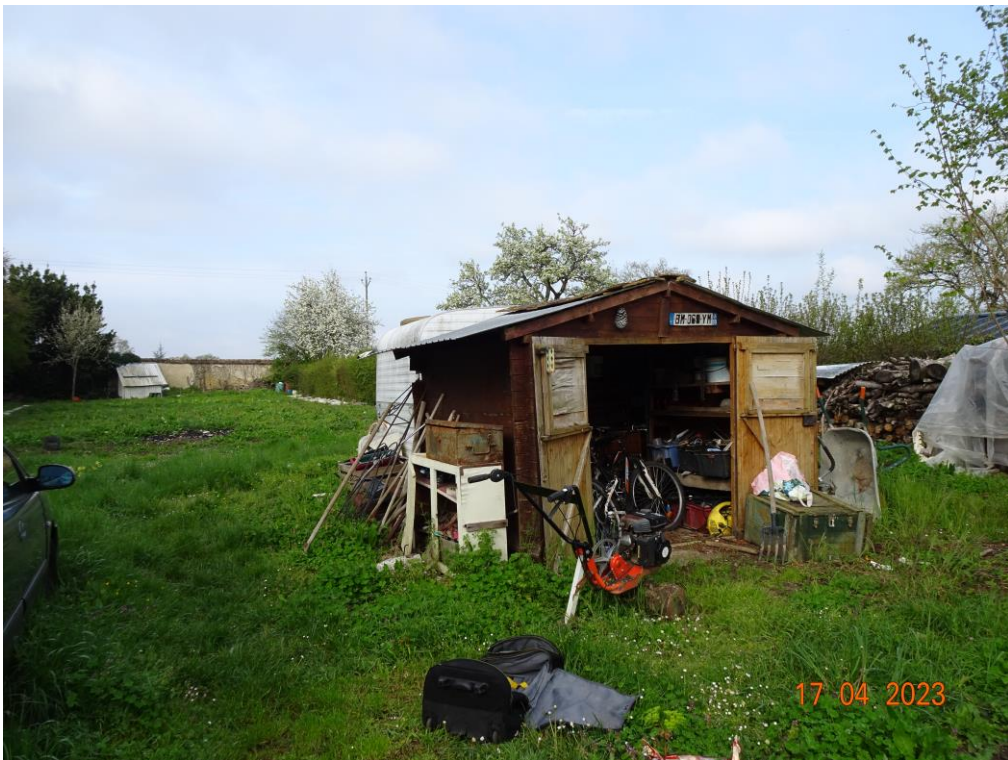
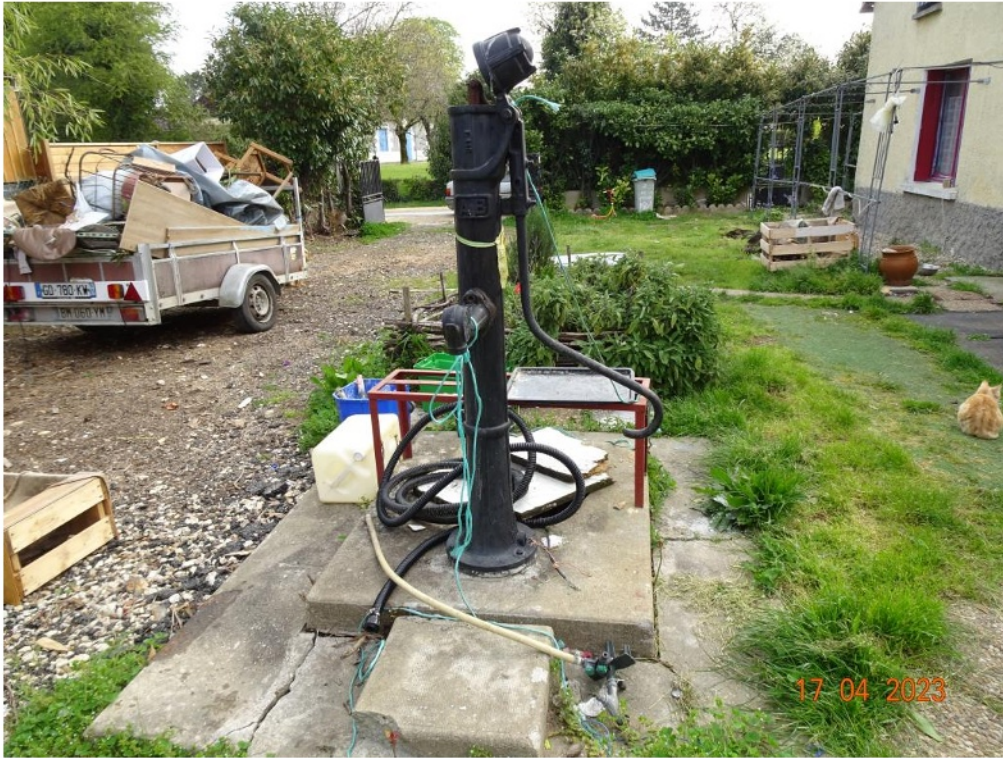
Il existe un terrain en herbes et arborés, l'ensemble est fermé par une clôture grillagée et côté route un portail ainsi qu'un portillon.

Présence d'un cabanon en préfabriqué ciment, dont le sol est constitué d'une chape en béton et la toiture en fibre ciment.

Sur ce terrain, se trouve également un petit chalet, une petite cabane en tôle, un abri pour le stockage du bois, ainsi qu'un puits fonctionnel.

Présence d'une fosse septique située sous l'auvent à l'arrière de la maison.
