PROCES-VERBAL DE DESCRIPTION

LE : JEUDI VINGT JUILLET DEUX MILLE VINGT TROIS

5 Place du Huit Mai 1945 à ARDRES (62610)

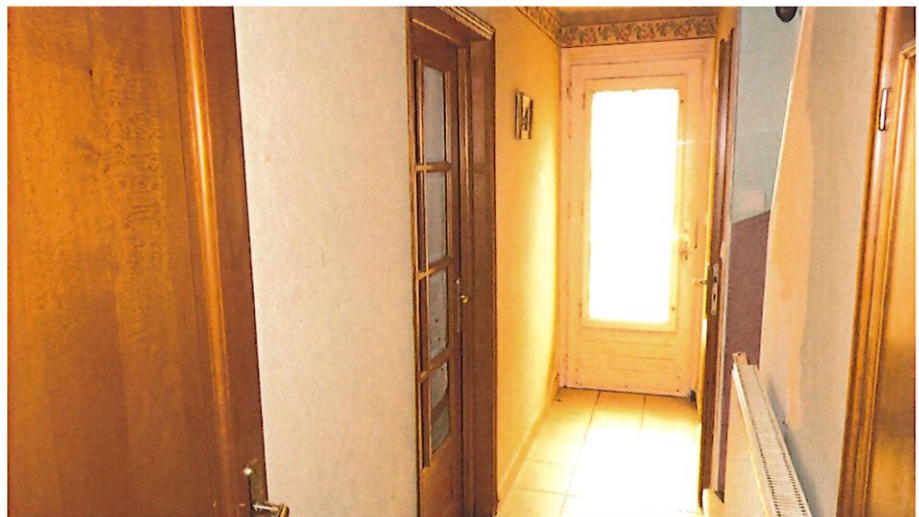
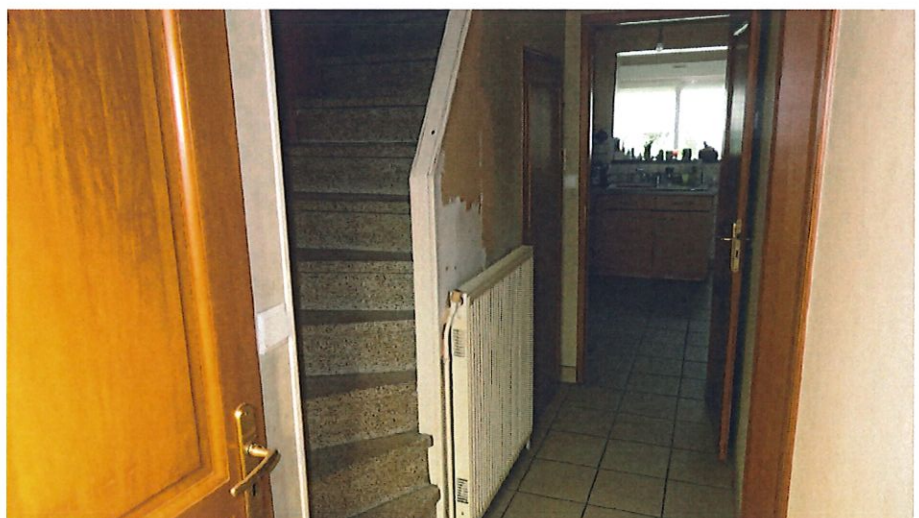
ENTRÉE :

On y accède par une porte vitrée ancienne en bois peint.

Le sol et les plinthes sont carrelés.

Les murs sont recouverts d'un papier peint à refaire.

La peinture du plafond est également à refaire.

Cette pièce est chauffée par un radiateur de chauffage central en acier.

Je constate la présence d'un placard sous l'escalier.

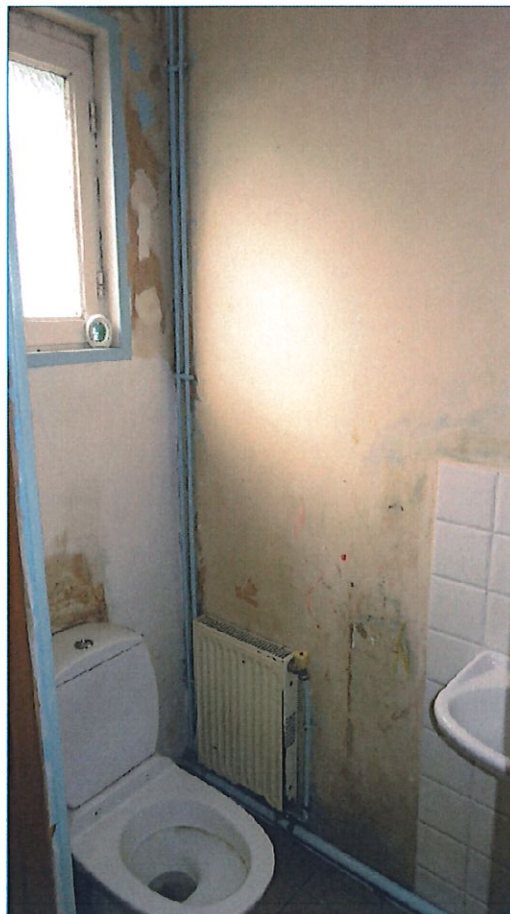
WC :

Les murs sont à repeindre.

La pièce est éclairée par une petite fenêtre ancienne en bois peint, dont la vitre en verre cathédrale est à changer.

La cuvette entartrée est équipée d'une chasse d'eau dorsale.

Cette pièce est chauffée par un radiateur de chauffage central en partie rouillé.

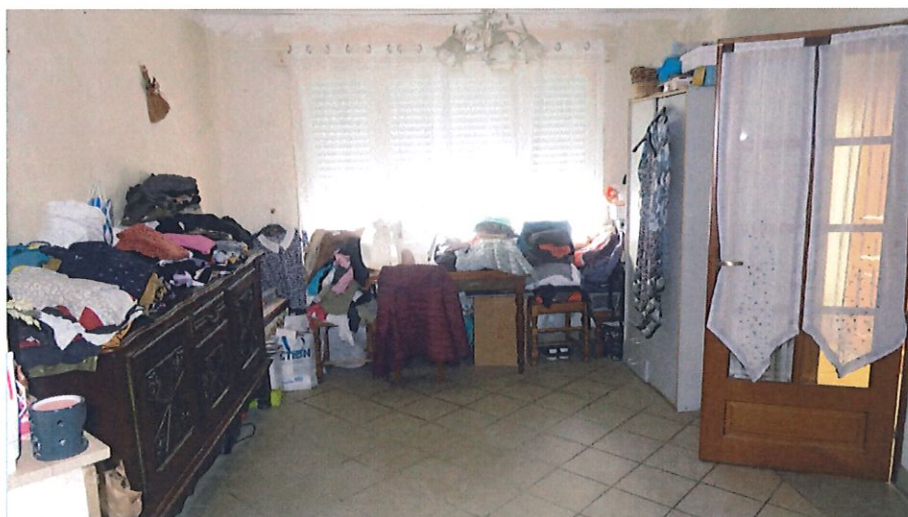
SALON :

Le sol et les plinthes sont carrelés.

Les murs et le plafond sont à repeindre.

La pièce est éclairée par une triple fenêtre en bois peint, avec double vitrage et volet PVC à manivelle.

Cette pièce est chauffée par un radiateur de chauffage central en acier.

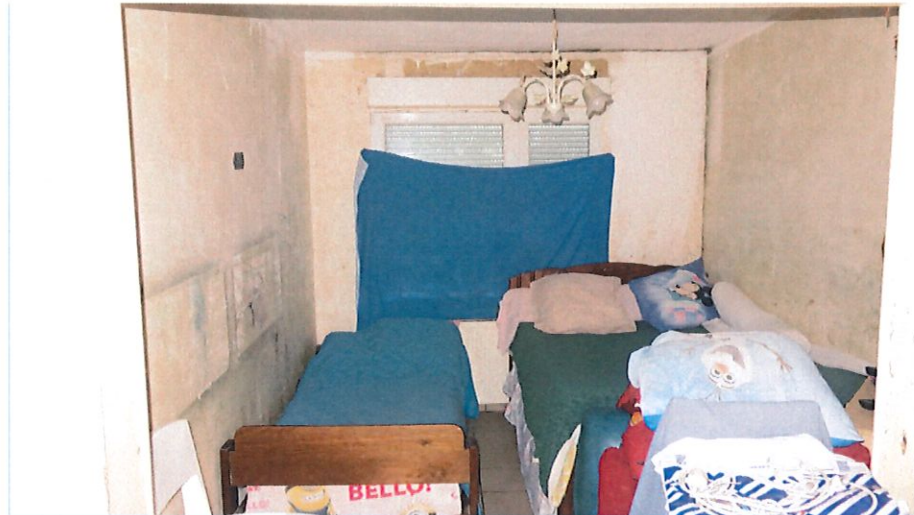
SALLE À MANGER :

Les murs et le plafond sont à repeindre.

La pièce est éclairée par une double fenêtre PVC, avec volet en PVC dont la commande est manquante.

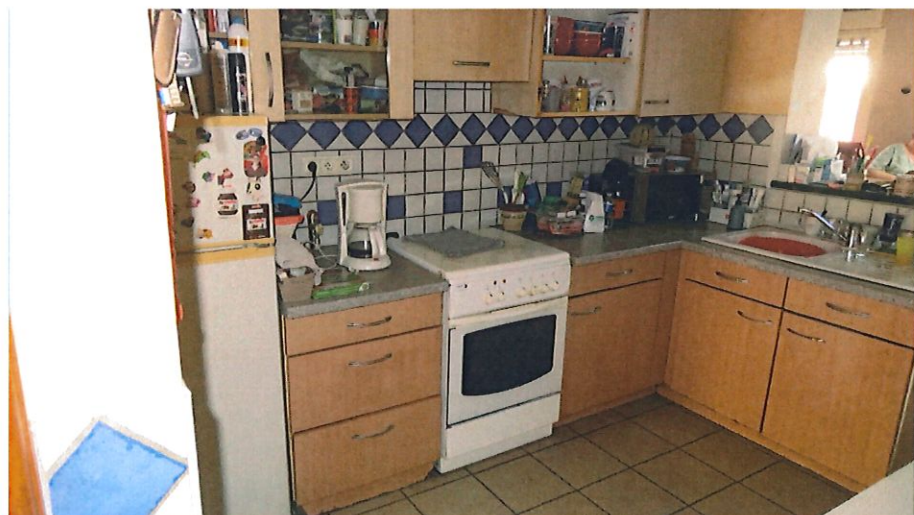
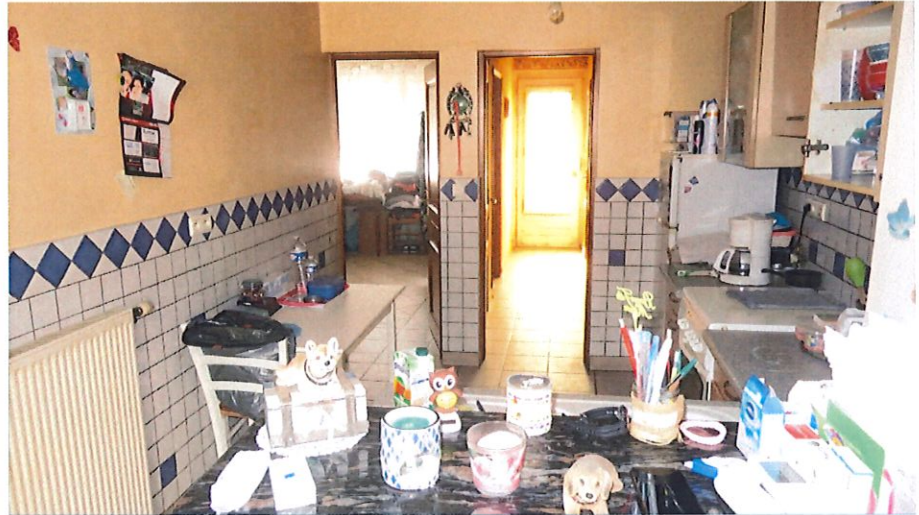
CUISINE :

La partie inférieure des murs est recouverte de carrelage en bon état.
La partie supérieure des murs et le plafond sont à repeindre.

Cette pièce est chauffée par un radiateur de chauffage central rouillé sur l'arête inférieure.

Les meubles de cuisine en stratifié sont fortement usagés.

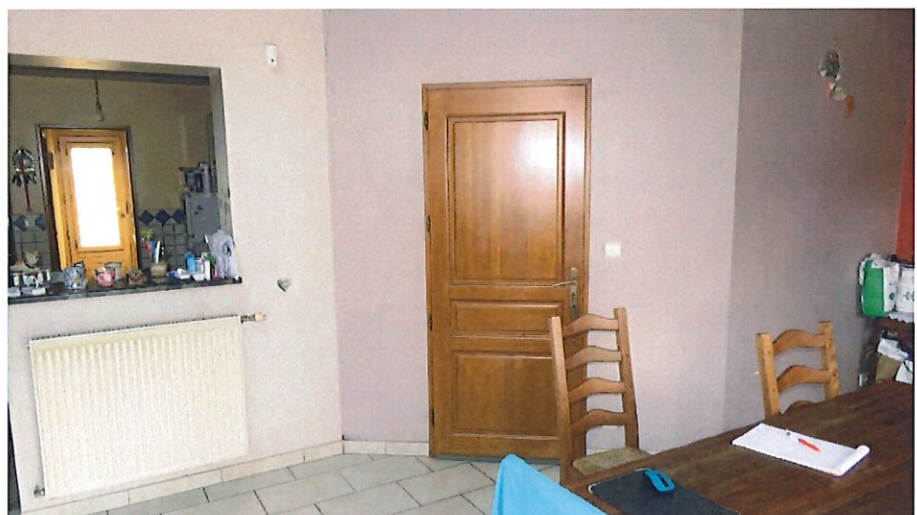
EXTENSION ARRIÈRE :

Présence d'une fissuration verticale dans le mur, à gauche de la porte de garage, jusqu'au plafond.

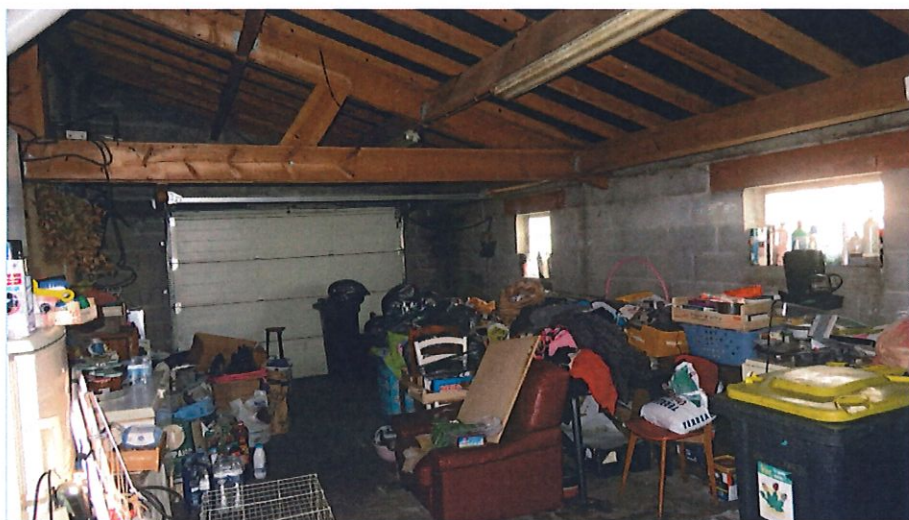
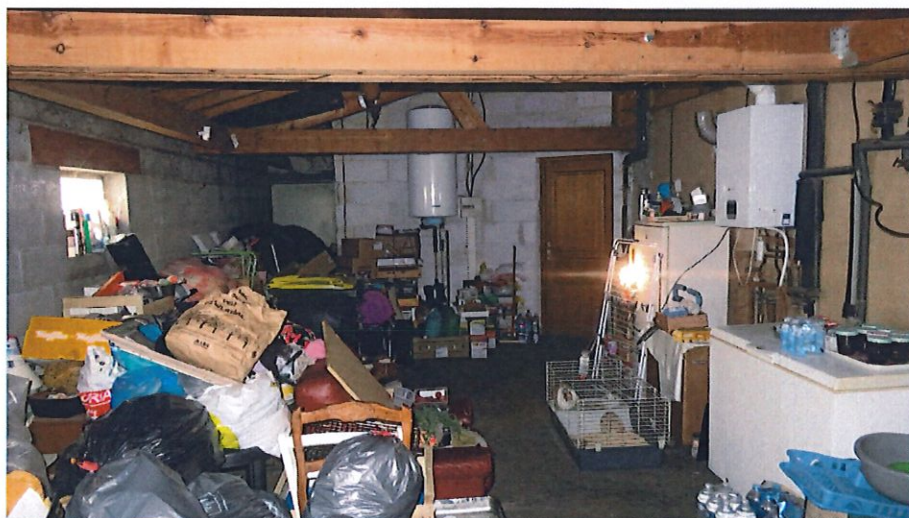
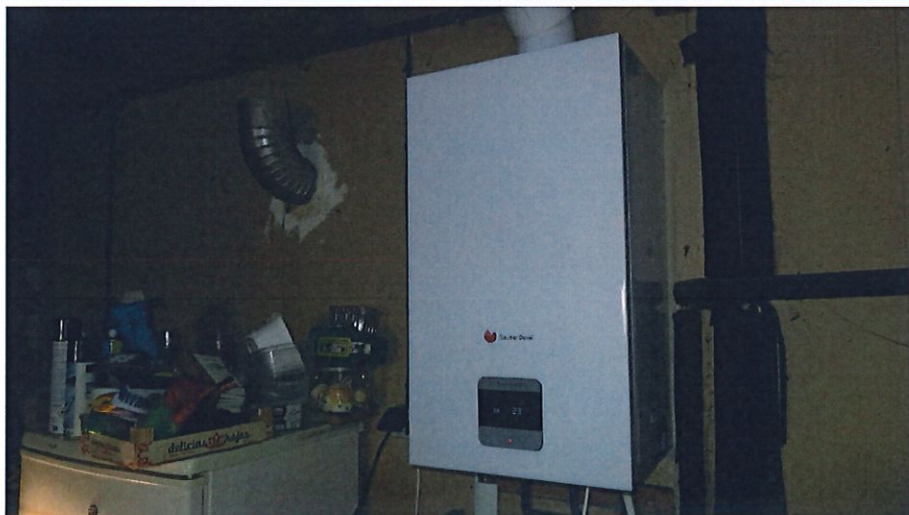
GARAGE :

La porte sectionnelle en aluminium est à commande électrique mais ne fonctionne pas actuellement.

Je constate la présence d'un cumulus et d'une chaudière au gaz de ville, de marque SAUNIER DUVAL, à l'état neuf

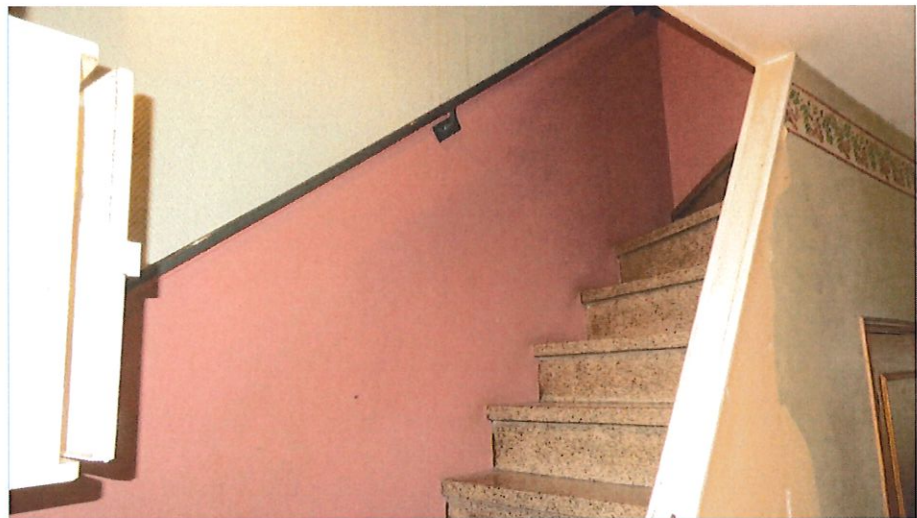
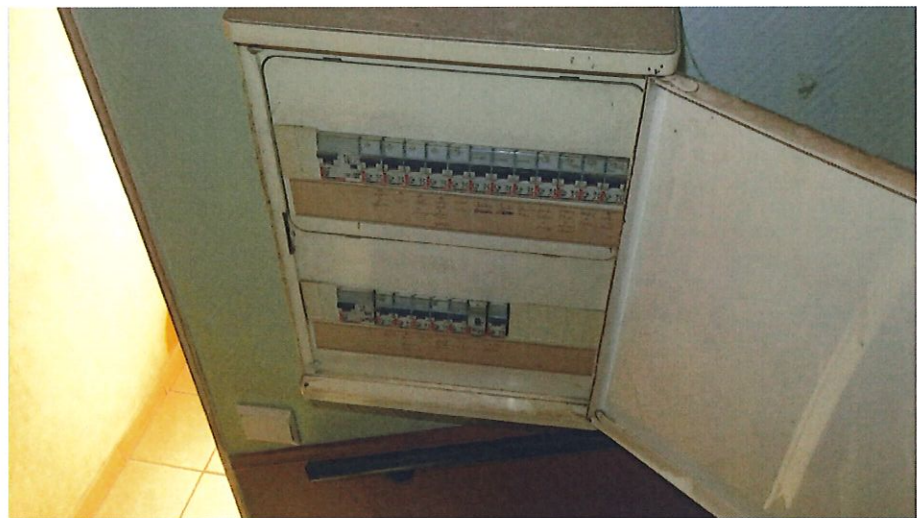
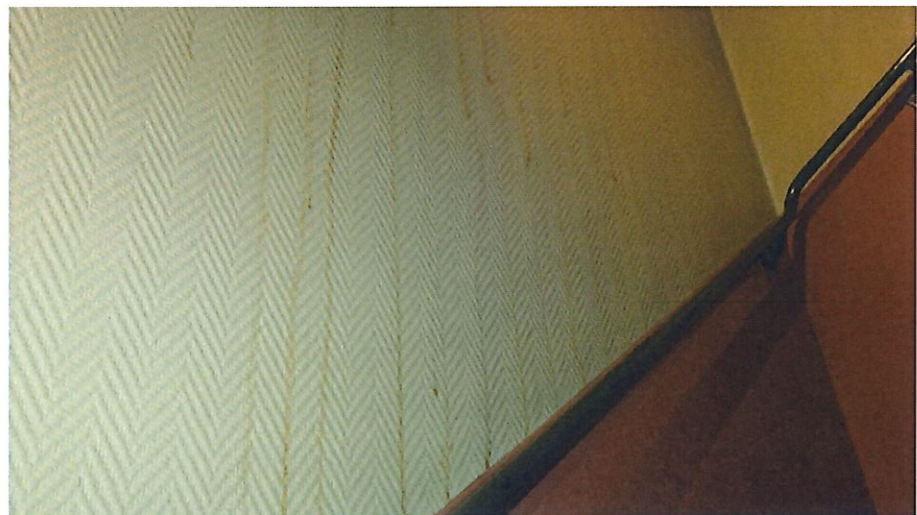
ÉTAGE :

Les murs sont recouverts d'un papier peint et d'une peinture, avec présence de coulures d'humidité sur le papier peint.

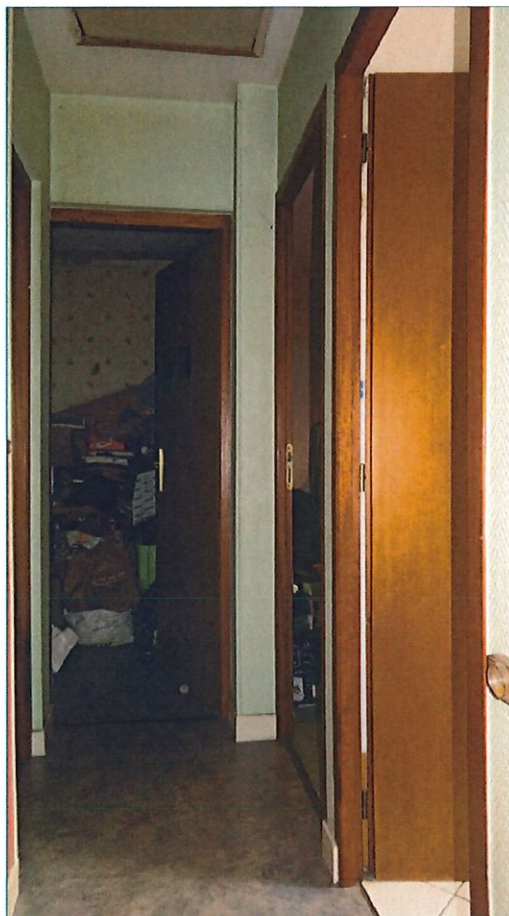
PALIER :

Le sol est recouvert d'un balatum mal collé.

La peinture des plinthes en bois est défraîchie.

La peinture du plafond est à refaire.

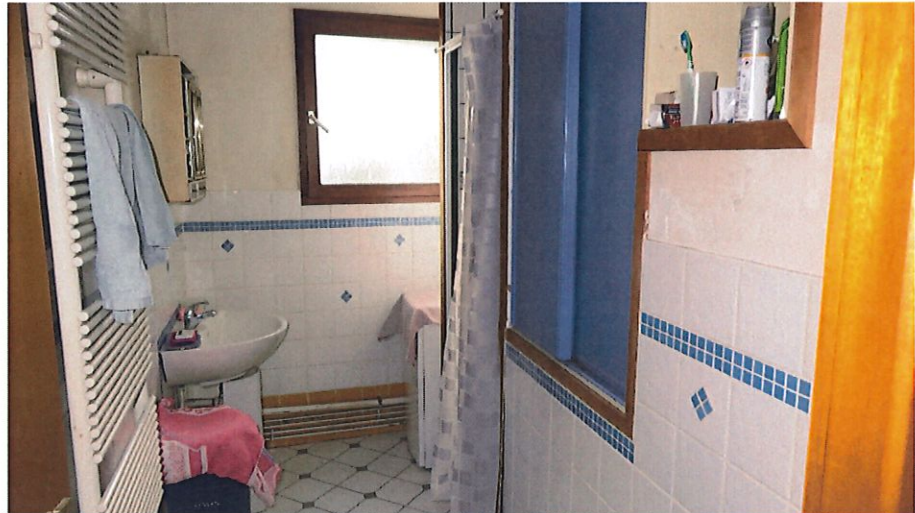
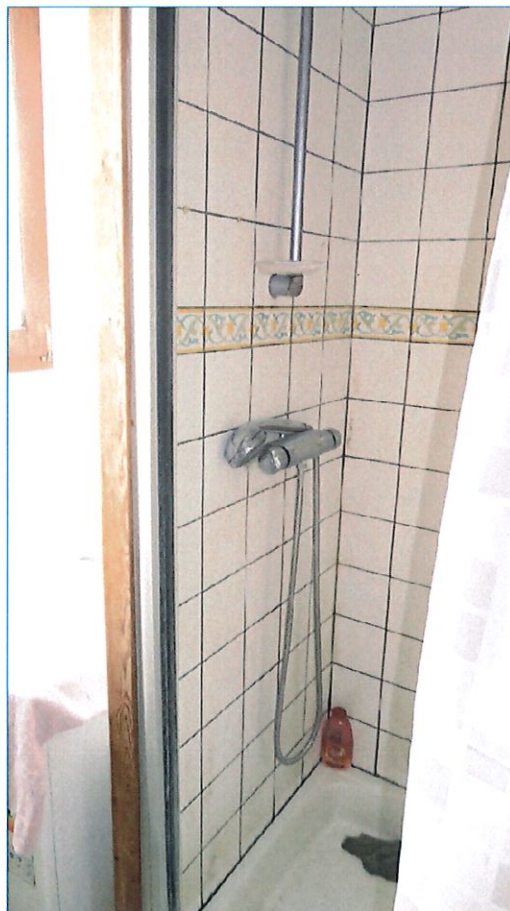
SALLE DE BAINS :

La partie supérieure des murs et le plafond sont à repeindre.

La pièce est éclairée par une fenêtre en bois teinté ancienne, avec double vitrage brouillé.

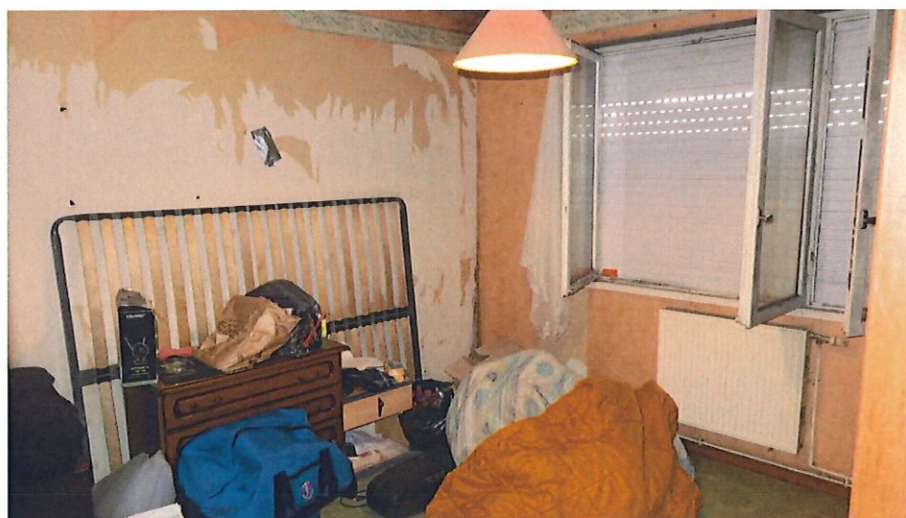
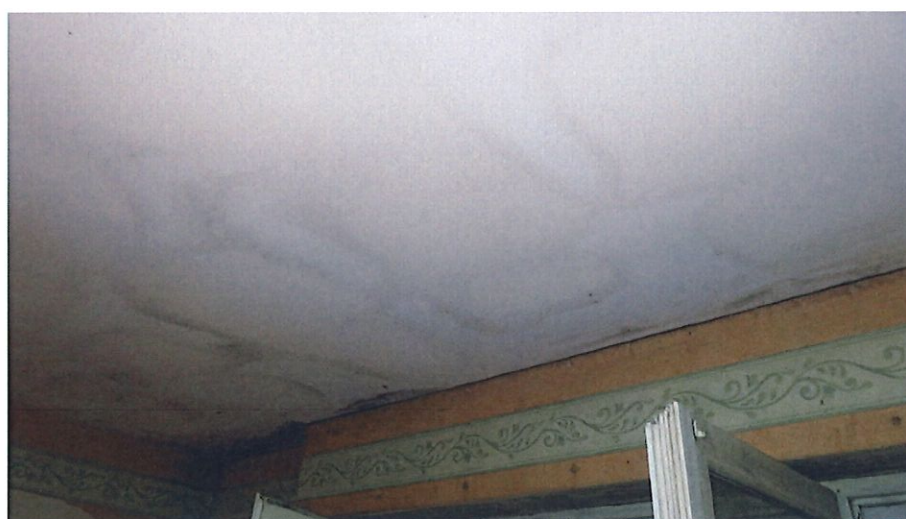
CHAMBRE SUR RUE :

Le sol est recouvert d'un balatum usagé.

Les murs sont recouverts d'un papier peint à refaire.

Le plafond est taché par l'humidité vers la fenêtre.

La pièce est éclairée par une triple fenêtre ancienne en bois peint à simple vitrage, avec volet PVC à sangle.

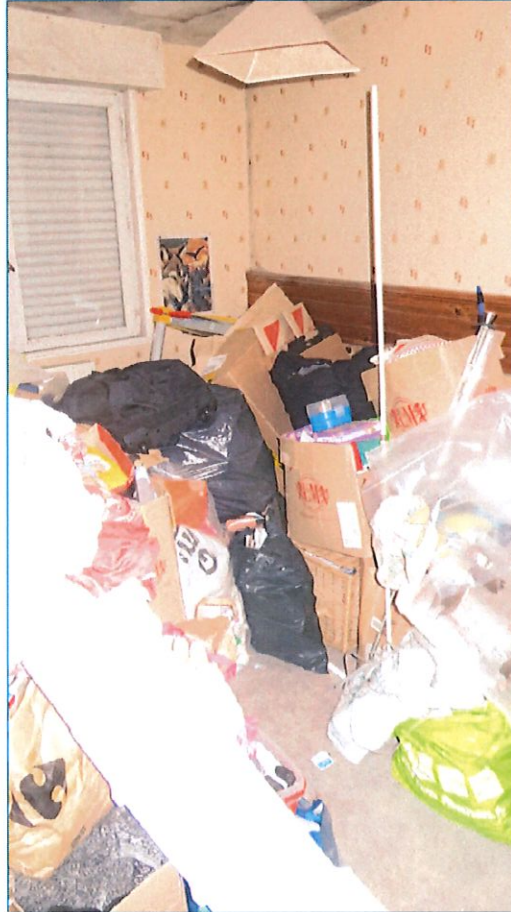
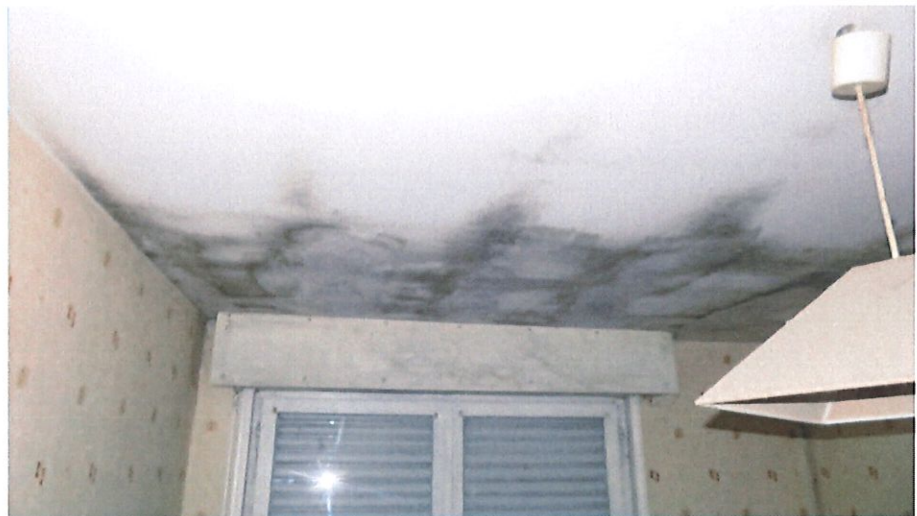
CHAMBRE ARRIÈRE À DROITE :

Le plafond est fortement taché par l'humidité.

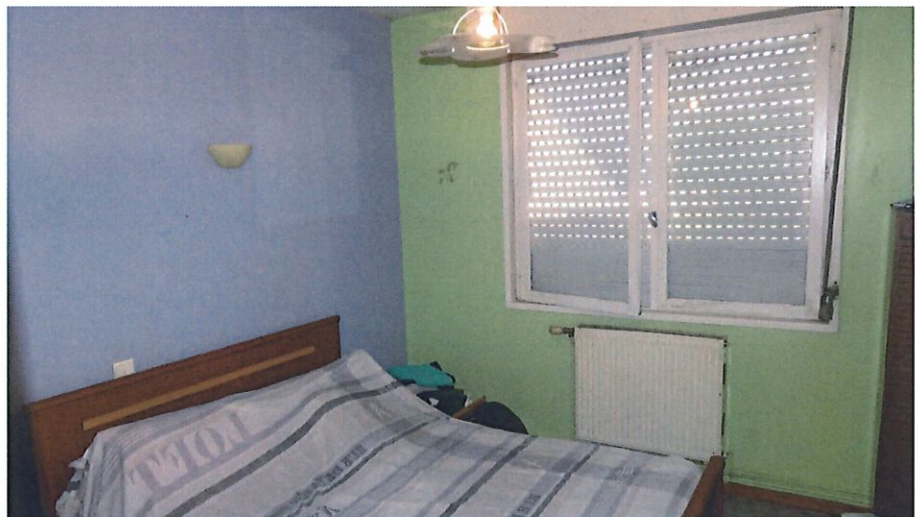
CHAMBRE ARRIÈRE À GAUCHE :

Le sol est recouvert d'un balatum usagé.

La pièce est éclairée par une double fenêtre ancienne en bois peint, simple vitrage, avec volet à sangle.

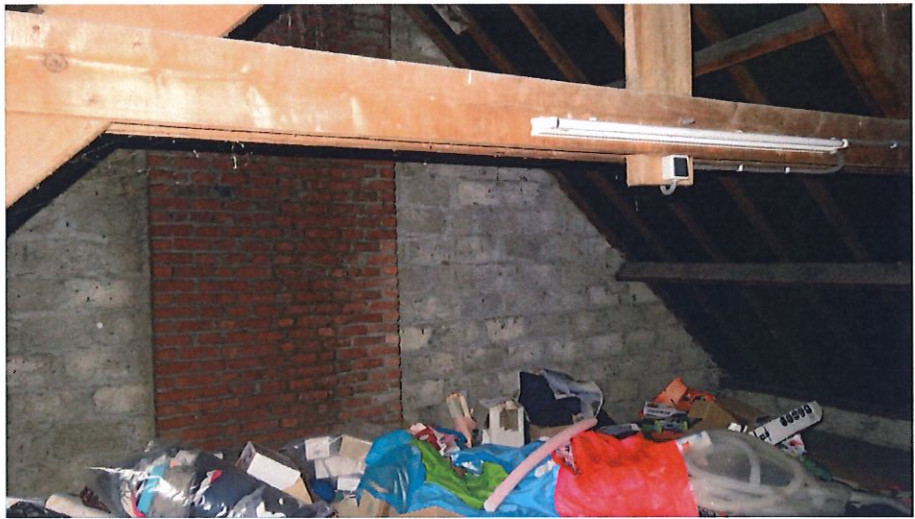
GRENIER :

Le sol est recouvert de plaques d'aggloméré, avec une isolation par laine de verre.

La toiture est recouverte d'un pare-vapeur sur charpente en bois.

Je constate l'absence de moteur de VMC.

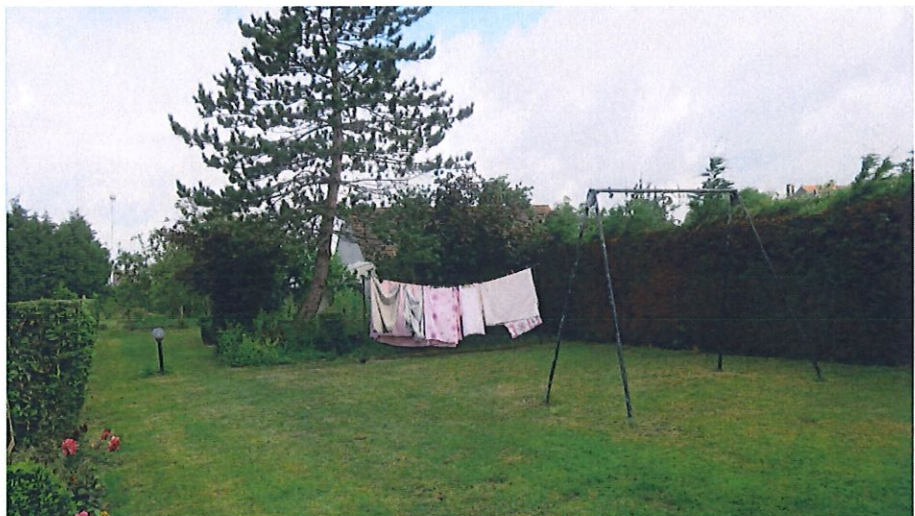
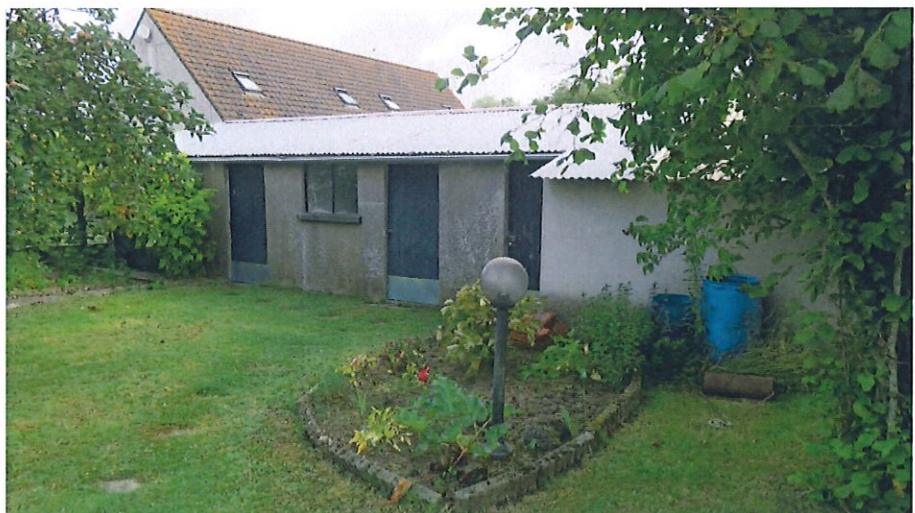
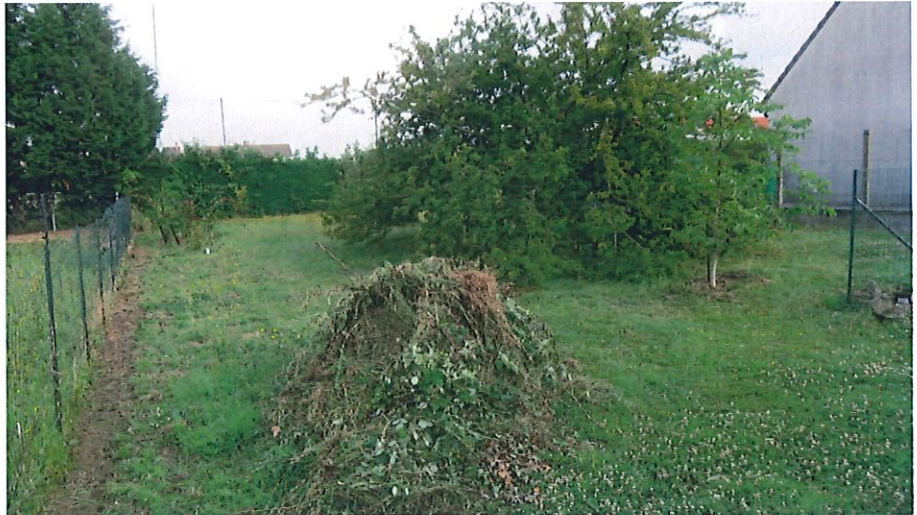
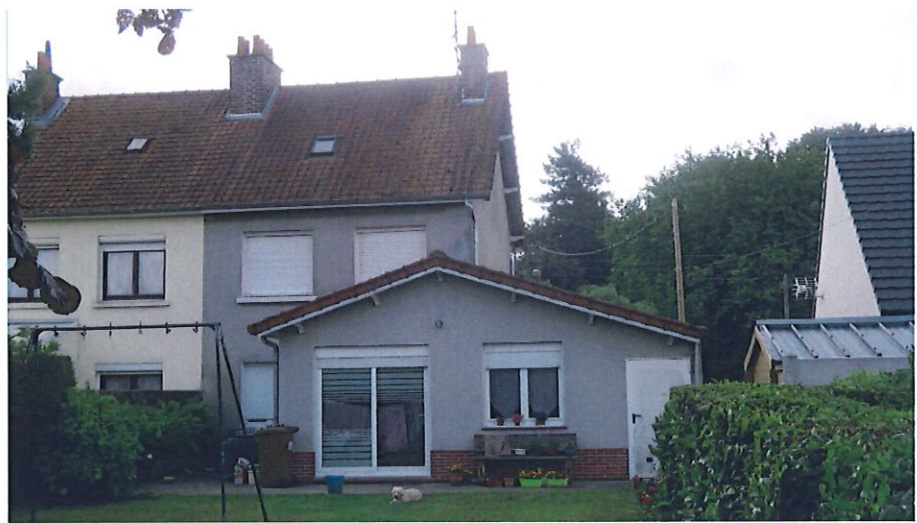
EXTÉRIEUR :

La terrasse est constituée d'un béton.

Le jardin avec pelouse et haie est en bon état d'entretien.

Je constate la présence de trois étables en béton, avec toiture en tôles métalliques.
