PROCES VERBAL DE DESCRIPTION

A la suite d'un commandement de payer valant saisie immobilière en date du 10 février 2021, il m'est demandé de procéder à la description de l'immeuble sis à RENTY (62560), 15 Hameau de Rimeux, cadastré section AO n°127, 128, 131, [REDACTED]

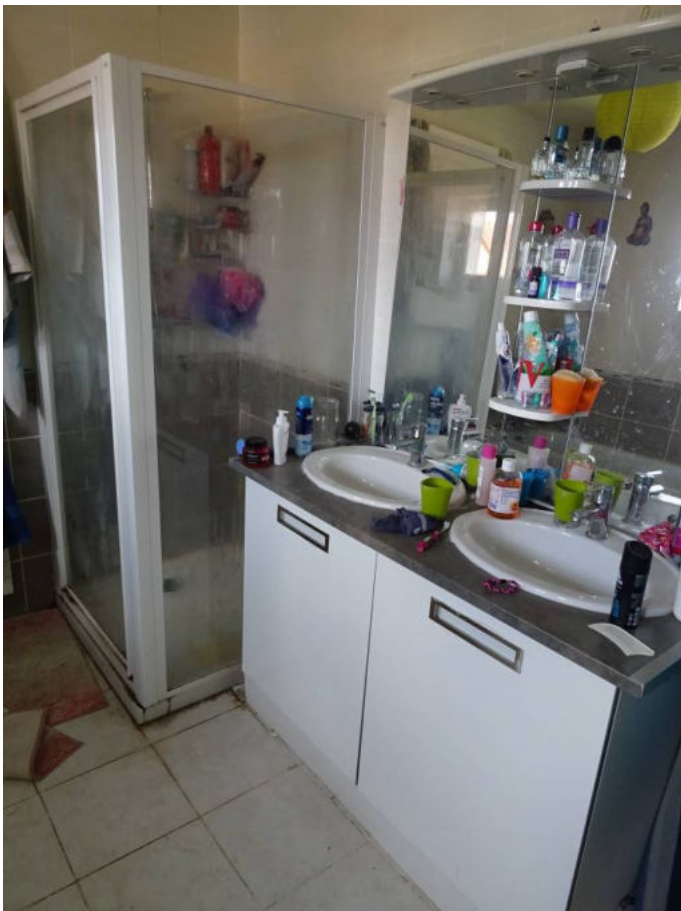
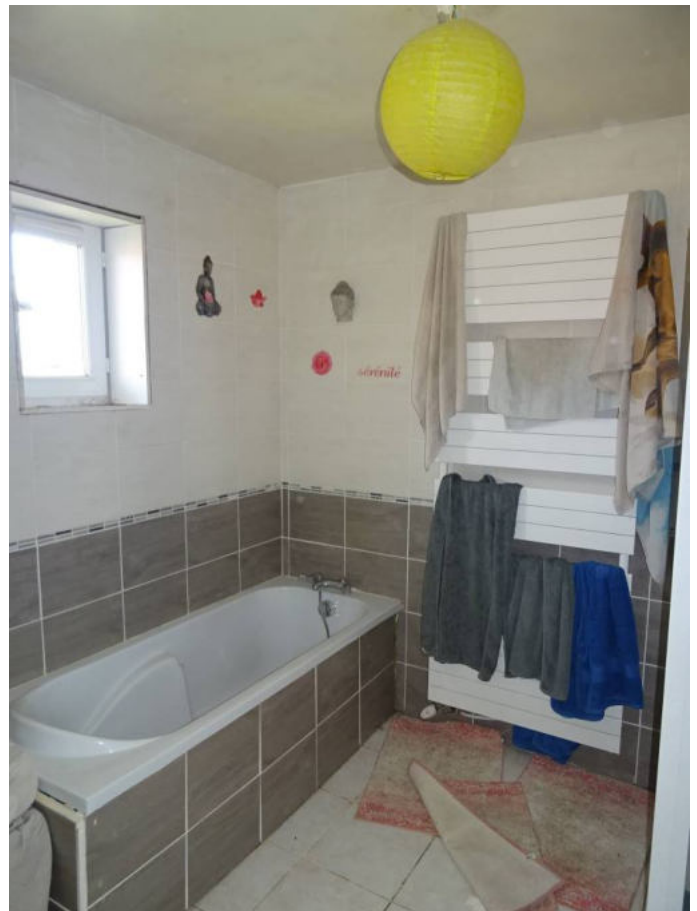
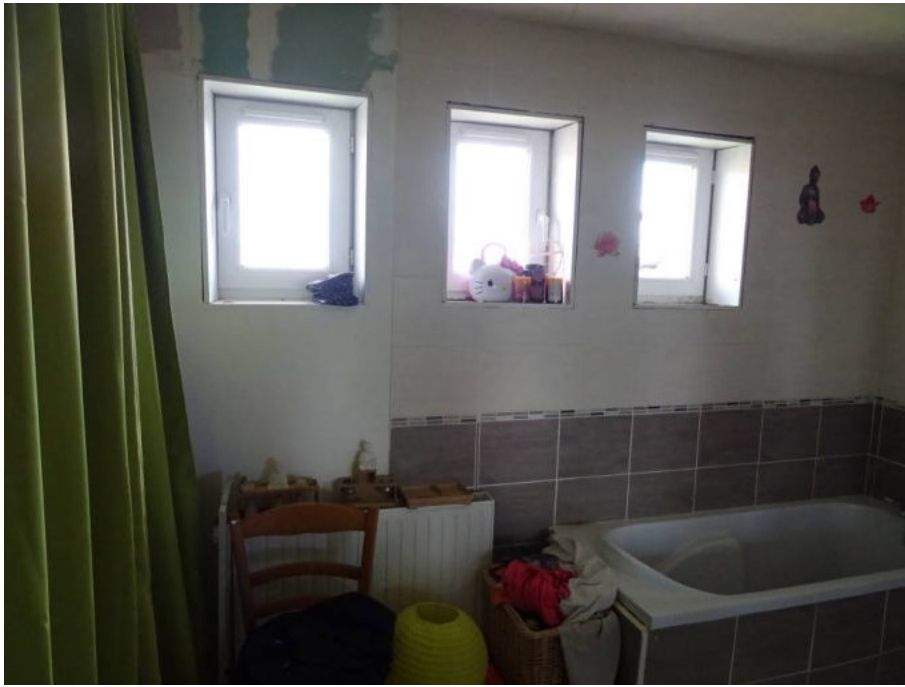
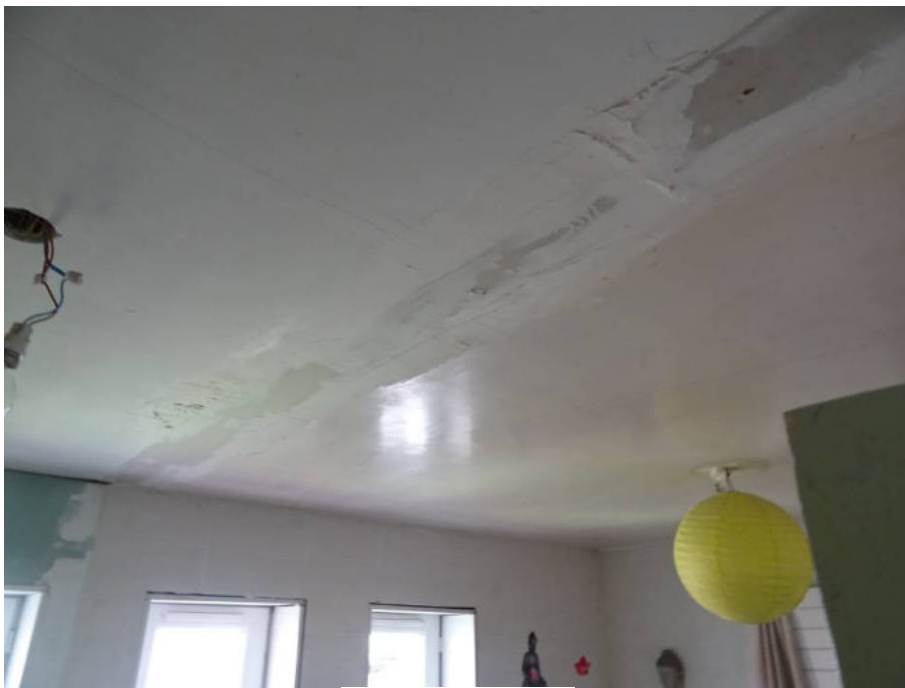
Salle de bain

Porte en bois peint. Sol : partie en plancher et partie carrelée. Carrelages muraux partiels. Peinture plafond hors d'usage et défaut d'aspect sur une reprise d'enduit. Trois fenêtres un ouvrant PVC, double vitrage. Radiateur de chauffage central et radiateur sèche-serviettes. Une cabine de douche, deux lavabos, une baignoire.
