PROCES-VERBAL DE DESCRIPTION

LE : JEUDI VINGT JUILLET DEUX MILLE VINGT TROIS

5 Place du Huit Mai 1945 à ARDRES (62610)

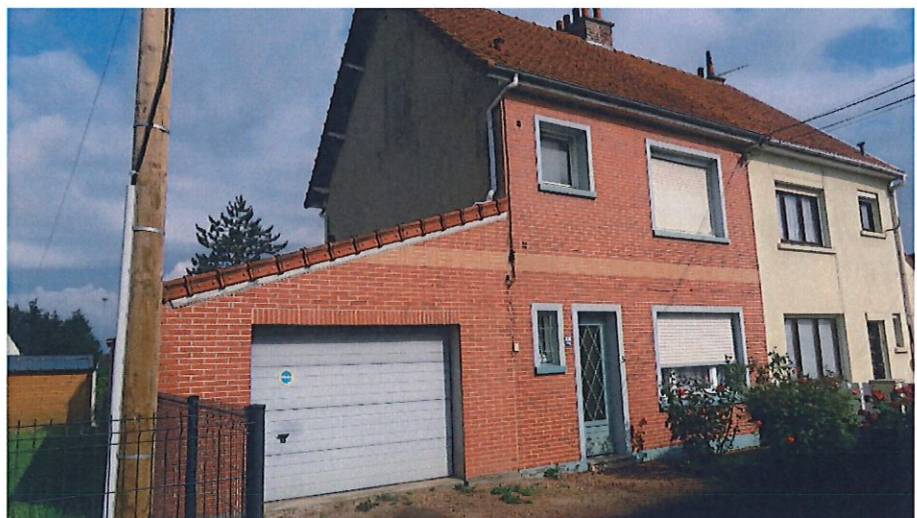
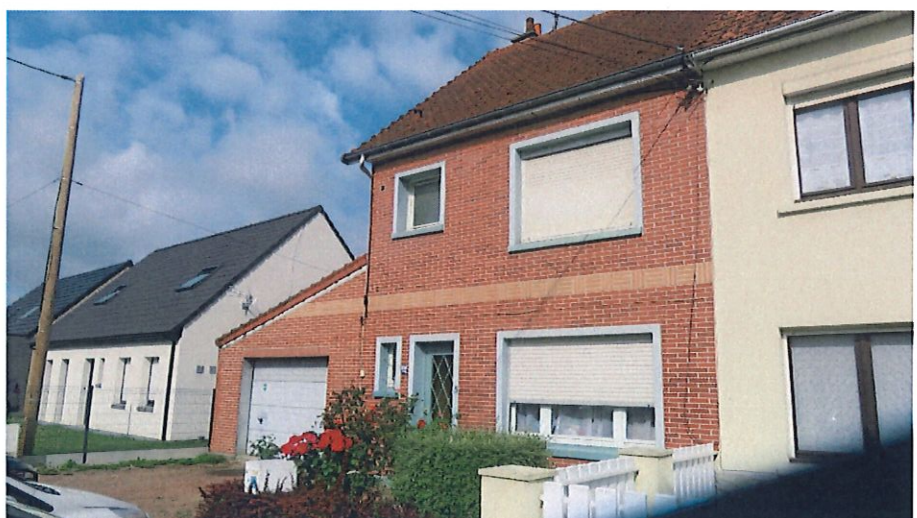
A l'étage, on trouve la salle de bains et trois chambres.

Il y a également un grenier et un grand garage.

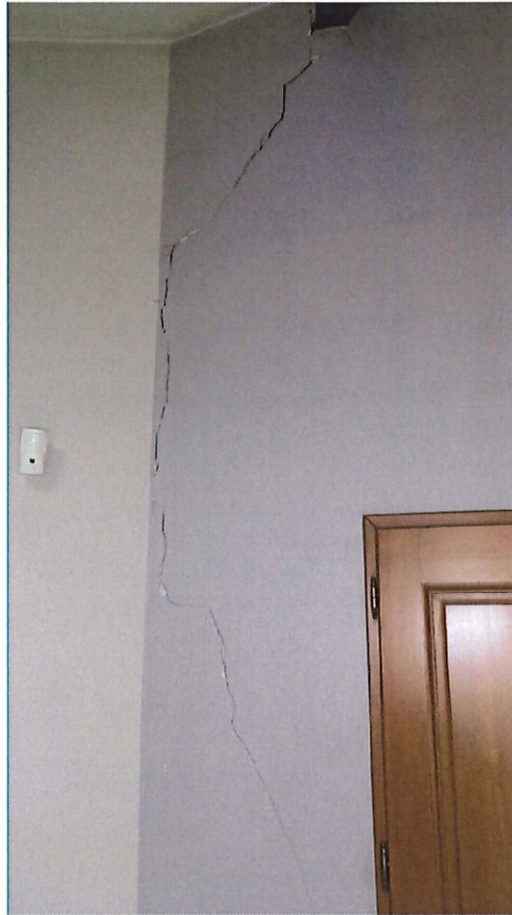
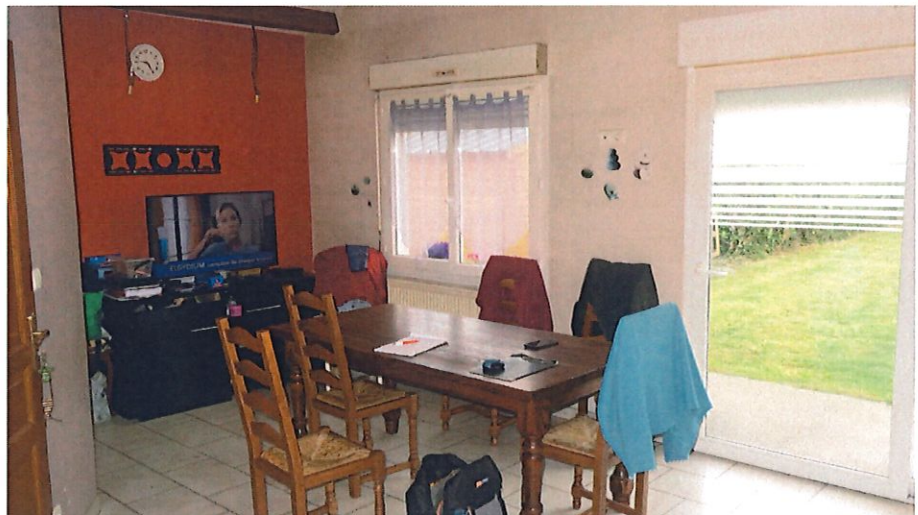
EXTENSION ARRIÈRE :

Présence d'une fissuration verticale dans le mur, à gauche de la porte de garage, jusqu'au plafond.
